פרטי לקוח/אתר	
שם פרטי	אאא
שם משפחה	כהן
טלפון	052-1234567
כתובת	פעמונים 99, פרדס חנה, בית פרטי

תאריך	02/06/2019
עבודה	איתור נזילה
מס' הזמנה ברביטק	So12345678
עובדים ברביטק	דוד שרון

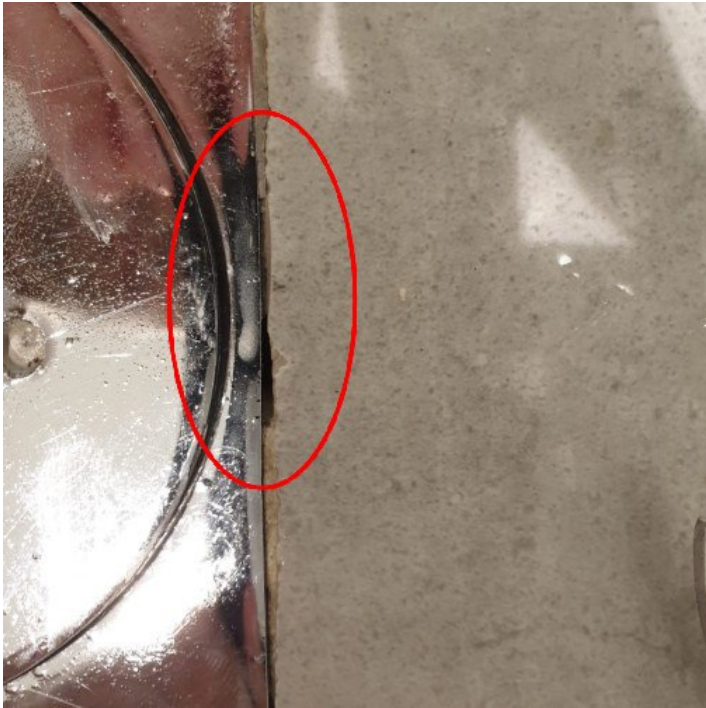
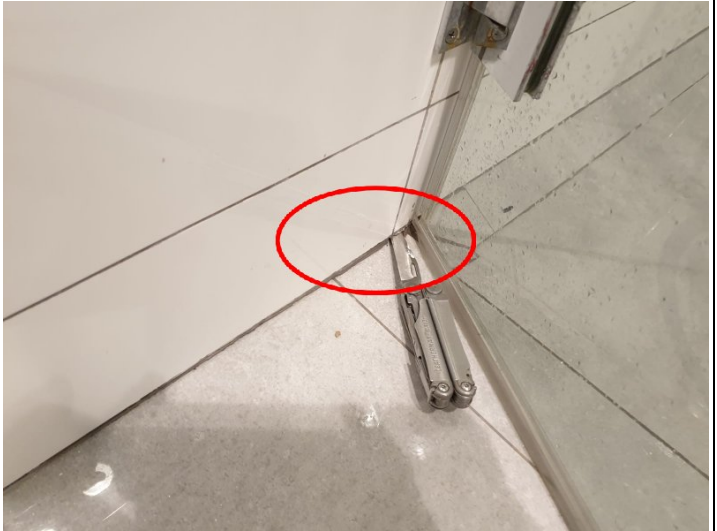
מקלחון ילדה	
1.2. חריצים פתוחים	יום א', 02 יוני 2019
הערה(פירוט ממצא):	נמצאו חריצים בשני מקומות במקלחת ילדה
תאור	
המלצות לתיקון:	יש לבצע איטום על ידי חומר גמיש באיזורים איפה שקיימים חריצים

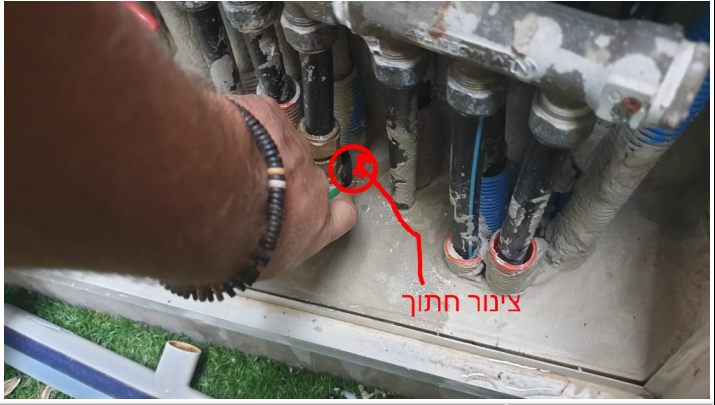
יום א', 02 יוני 2019	בדיקת לחץ מים
1.5. ללא ממצאים-תקין	
חשוב לציין שקיים בעבר פיצוץ בצינור מים חמים האינסטלטור שהיה לא החליף צינור ושם פקק זמני בחנוכיה	הערה(פירוט ממצא):

יש להחליף הצינור ולאחר מכן יש לבצע בדיקה חוזרת בלחץ מים חם	המלצות לתיקון: תאור
--	-------------------------------

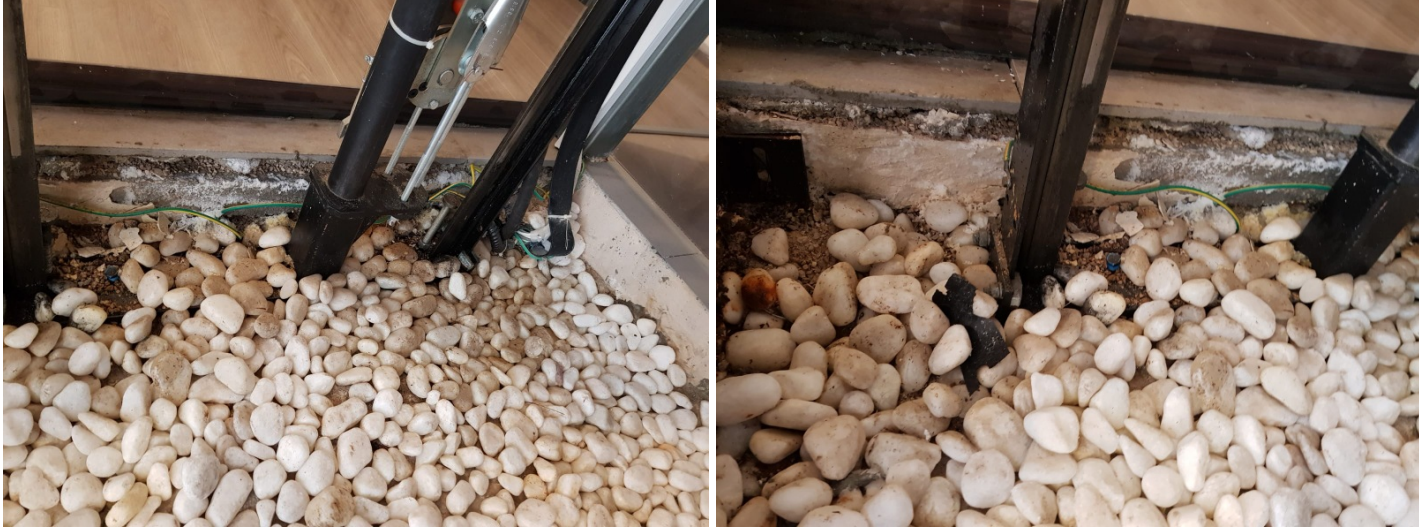
יום א', 02 יוני 2019	פיר מעלית
1.6. סימני מים	
הערה(פירוט ממצא): נמצא בפיר של המעלית מים חשוב לציין שבוצע התזה בגג ואחרי 2 דקות התחילו טיפטופים בפיר של המעלית

המלצות לתיקון: יש לבצע ייבוש ע"י ייבשנים באיזור הפיר מעלית תאור

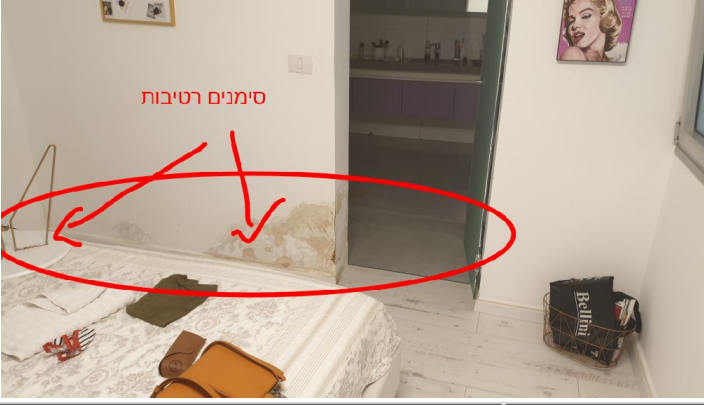
יום א', 02 יוני 2019	קירות שונים בבית
1.7. סימני רטיבות	
הערה(פירוט ממצא): נמצאו בכל הקומה מרתף סימני רטיבות

המלצות לתיקון: יש לבדוק רמת רטיבות בריצפה במידה הצורך יש לבצע ייבוש מתחת הריצוף תאור

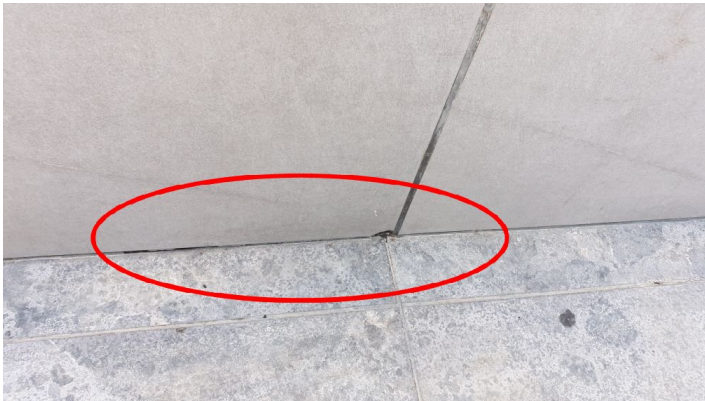
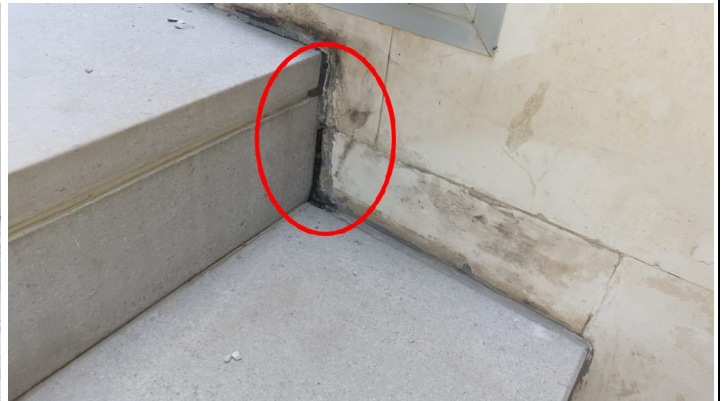
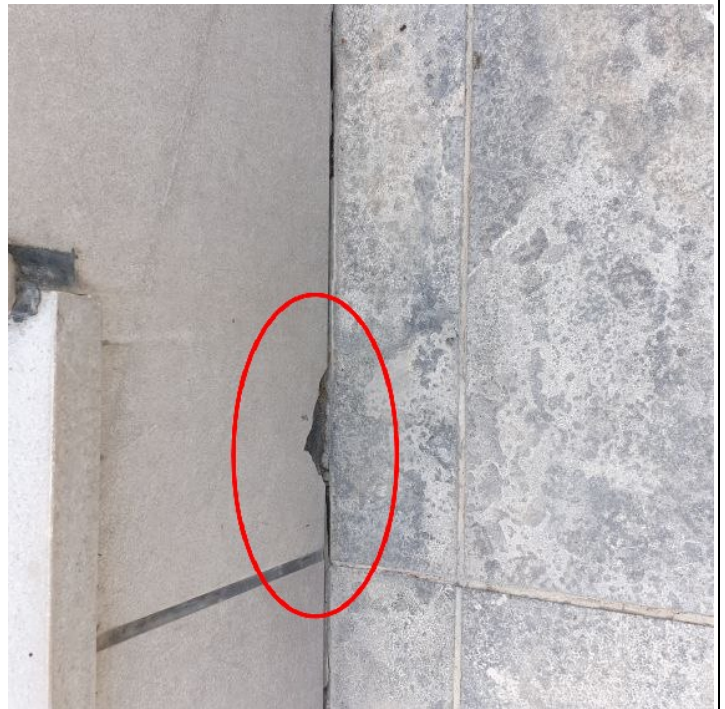
2.1. חריצים פתוחים

נמצאו חריצים פתוחים במקומות שונים בכניסה לבית

יש לבצע איטום על ידי חומר איטום גמיש

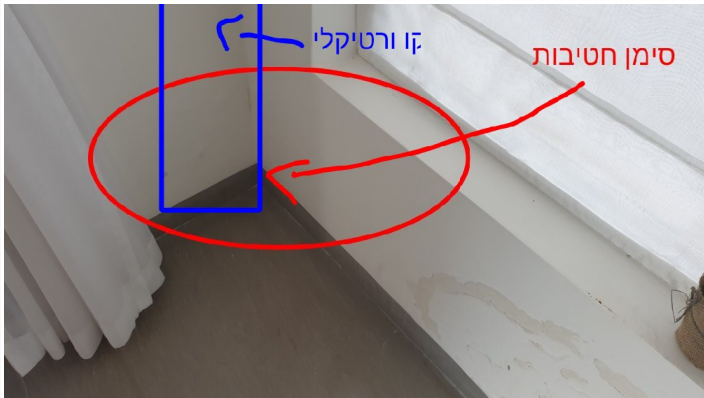
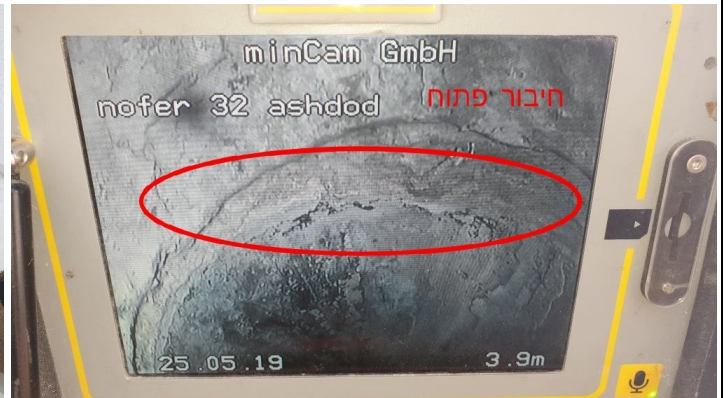
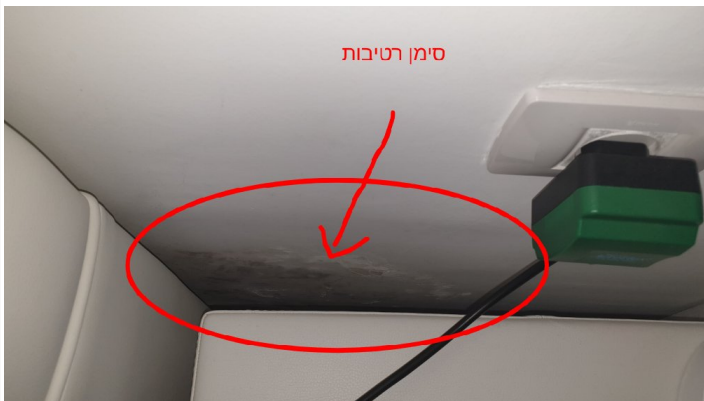
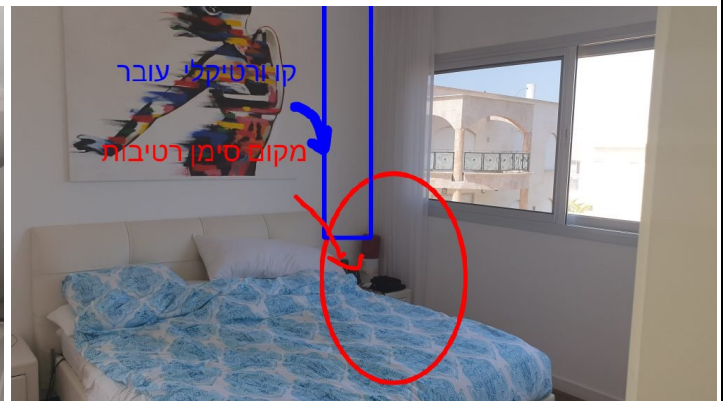
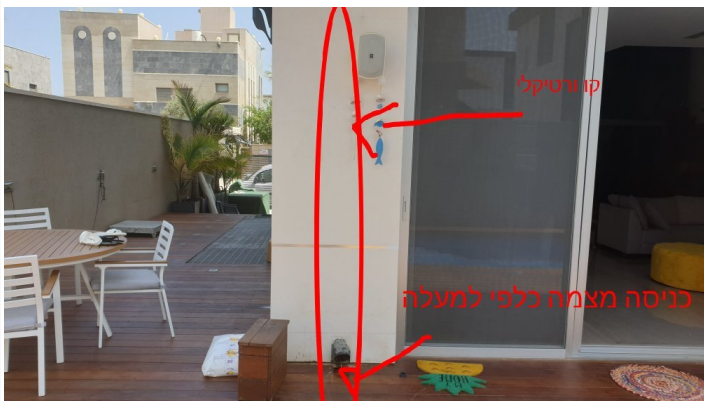
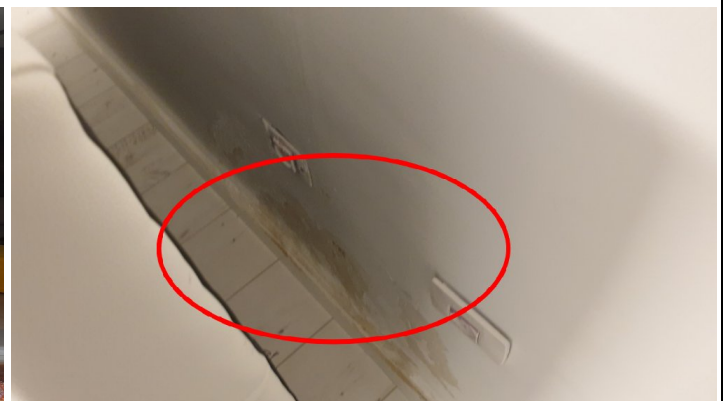
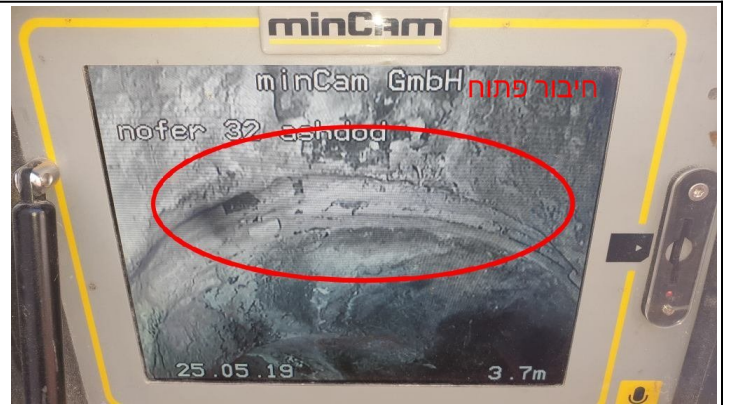
2.3 חיבורים פתוחים

בוצע צילום קו מלמטה למעלה .
נמצאו שני חיבורים פתוחים בצמ"ג
ב3.90 מטר מופה פתוחה
ב3.70 מטר מופה פתוחה

יש לבצע ציפוי אפוקסי בחיבורים

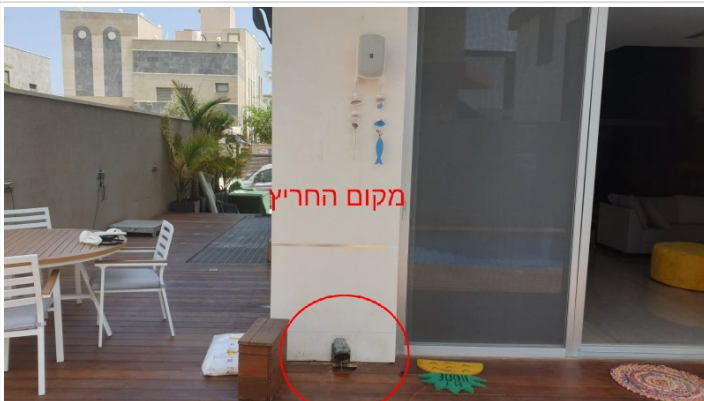
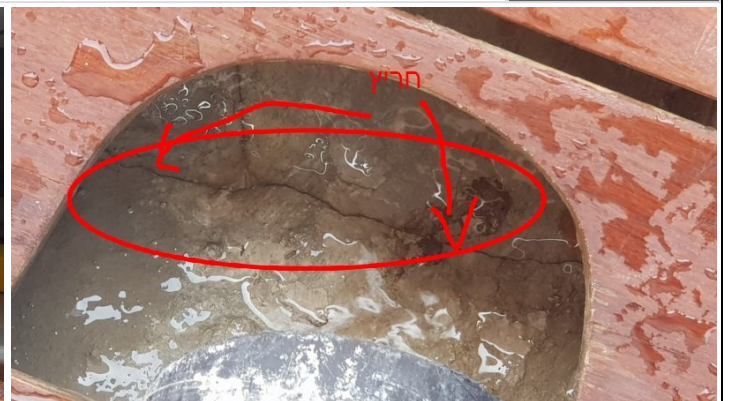
2.4. חריץ

נמצא חריץ קרוב לצינור ורטיקלי

יש לבצע איטום על ידי חומר איטום גמיש

יש לבדוק את האיטום מתחת לדק

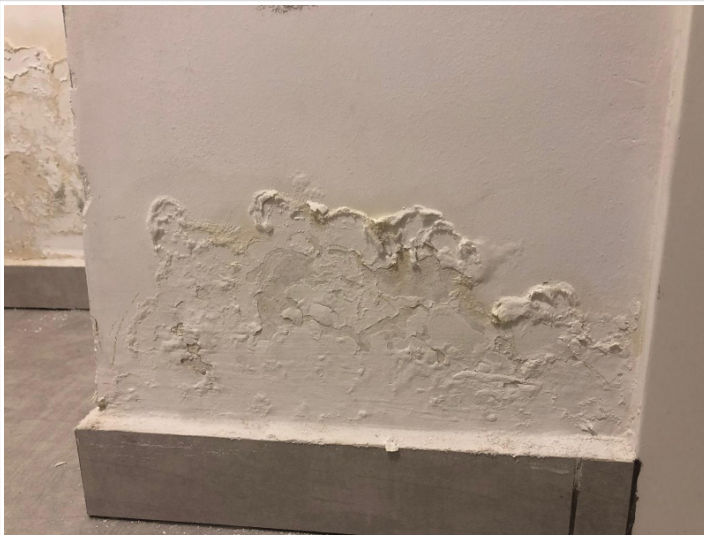
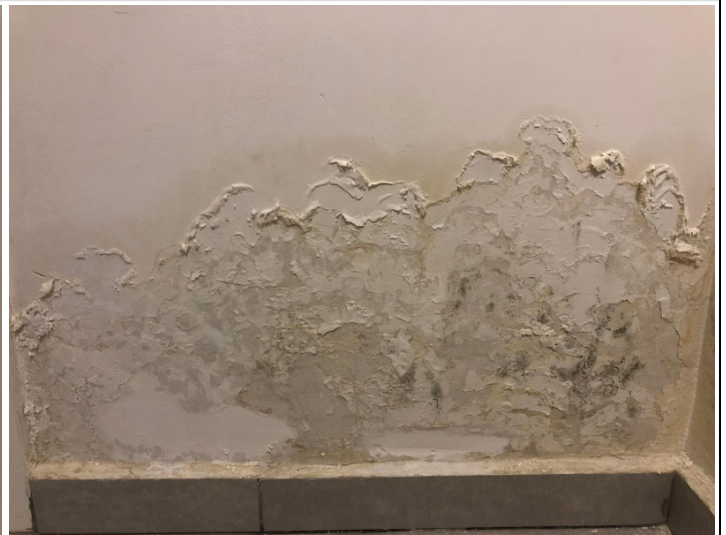
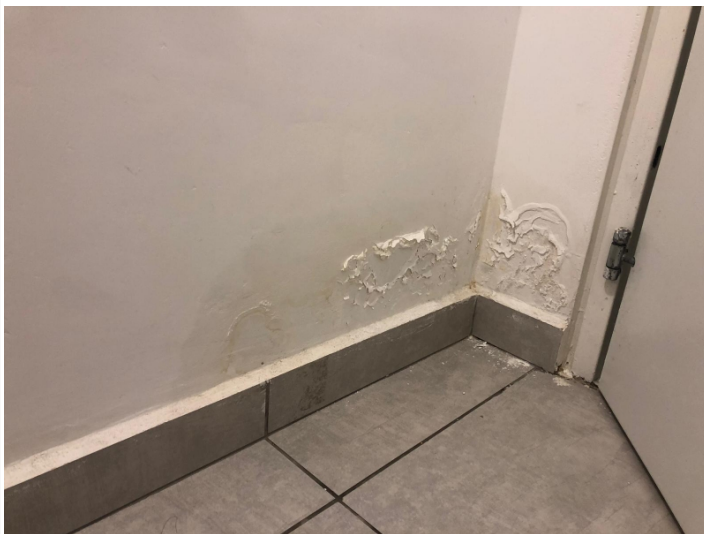
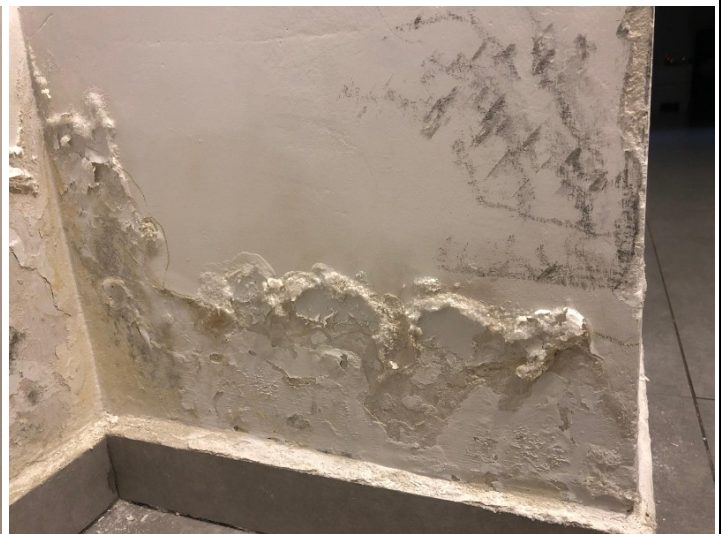
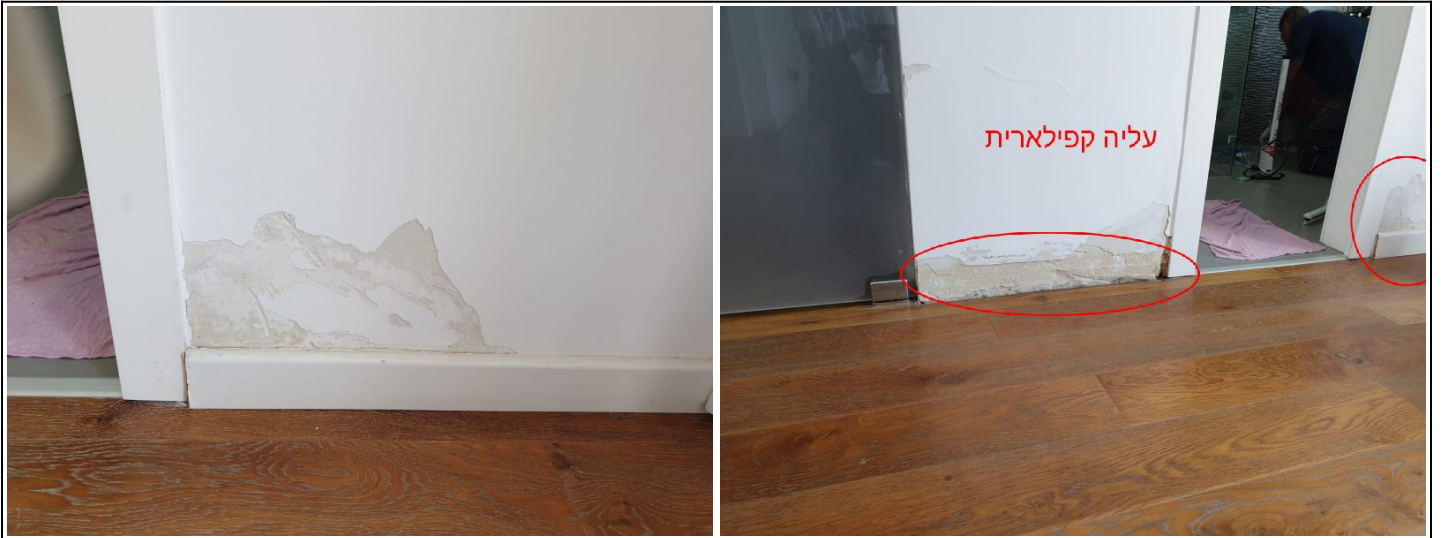
3.1. ירידת מים בריצוף

הערה(פירוט ממצא):
בוצעה הצפה לרצפת המקלחון והיתה ירידת מים
בוצעה הצפה למחסום במקלחון ונמצא תקין

יש לבדוק מתחת לריצוף את האיטום כולל חגורת הפרדה בכניסה לחדר הרחצה
