דו"ח ליקויים

בדיקה	דו"ח ליקויים
תאריך הבדיקה	11/01/2019
מספר דו"ח	1636
נוכחים בבדיקה	בעלי דירה ונציגי קבלן
שעה בדיקה	8.30

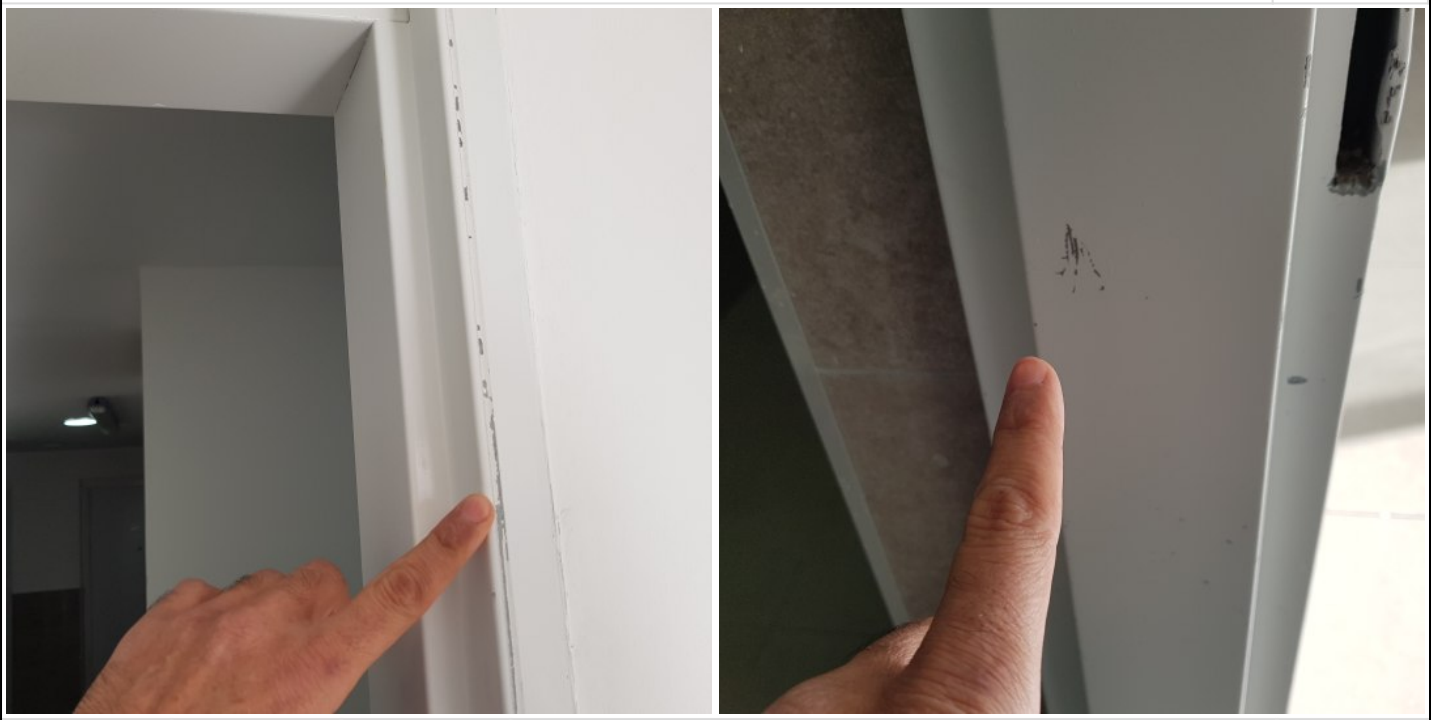
1.1. במשקוף נמצאו פגמים בצבע

מחיר	מחיר יחידה	כמות	תאור	המלצות:
250 ש"ח	250	1	נדרש צביעת משקוף

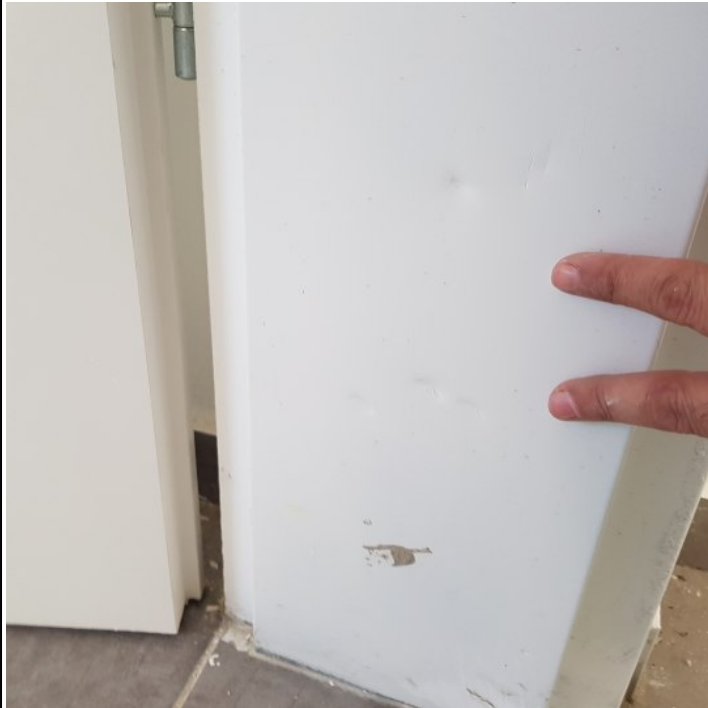
1.2. הכנף דלת לא ננעל נעילת ביטחון ולא בכוח סביר והכנף נסגר באופן עצמאי ומשקוף נמצא עם פגמים.

מחיר	מחיר יחידה	כמות	תאור	המלצות:
450 ש"ח	450	1	נדרש לכוון כנף לסגירה לתקן משקוף מפגמים

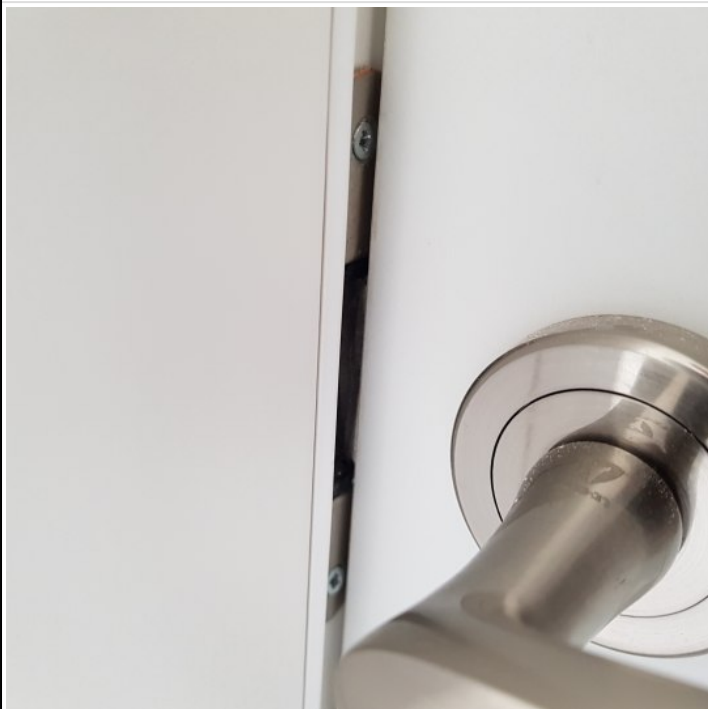
1.3. כנף נמצא בחיכוך עם משקוף

מחיר	מחיר יחידה	כמות	תאור	המלצות:
120 ש"ח	120	1	נדרש לכוון

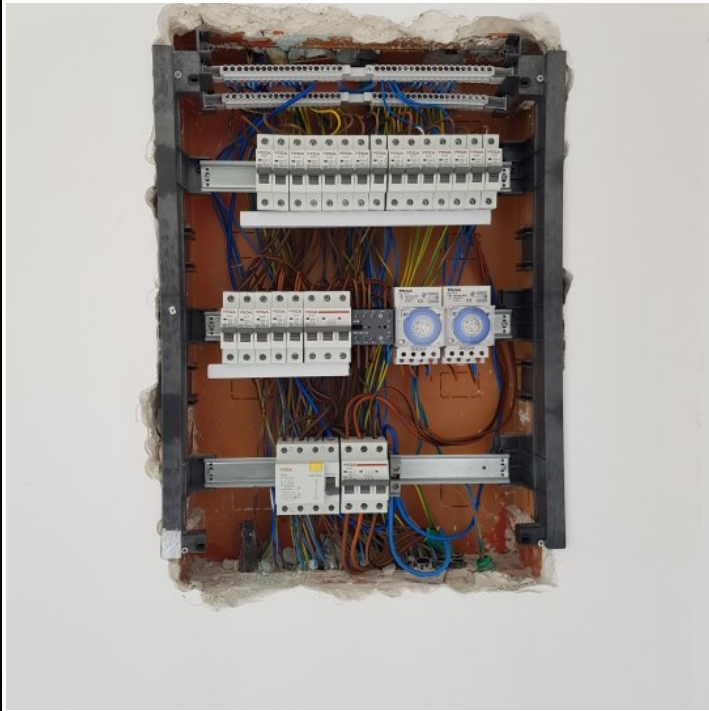
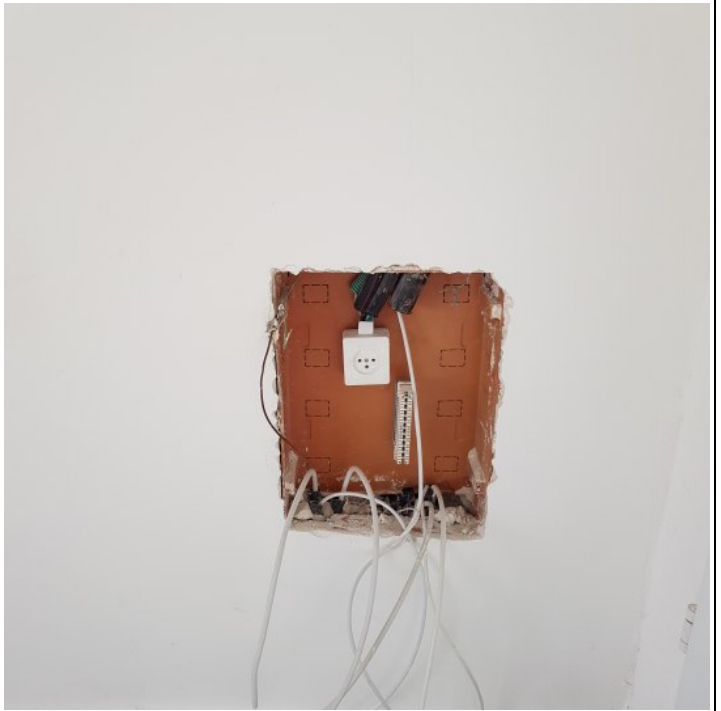
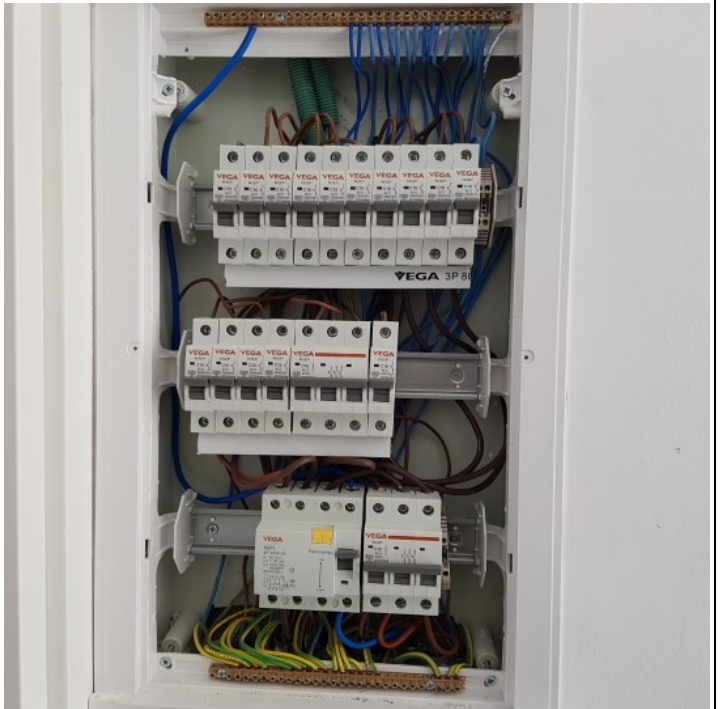
2.1. לוח חשמל ולוח תקשורת נמצאו ללא מסגרת וללא דלת וללא סיוס עבודה כנ"ל גם בקומה 2 לא נמצא שקע בלוח תקשורת לפי דרישת תקן.

מחיר	מחיר יחידה	כמות	תאור	המלצות:
1200 ש"ח	1200	1	לוח חשמל להשלים דלת לסמן מעגלים, להתקין דלת ללוח תקשורת.

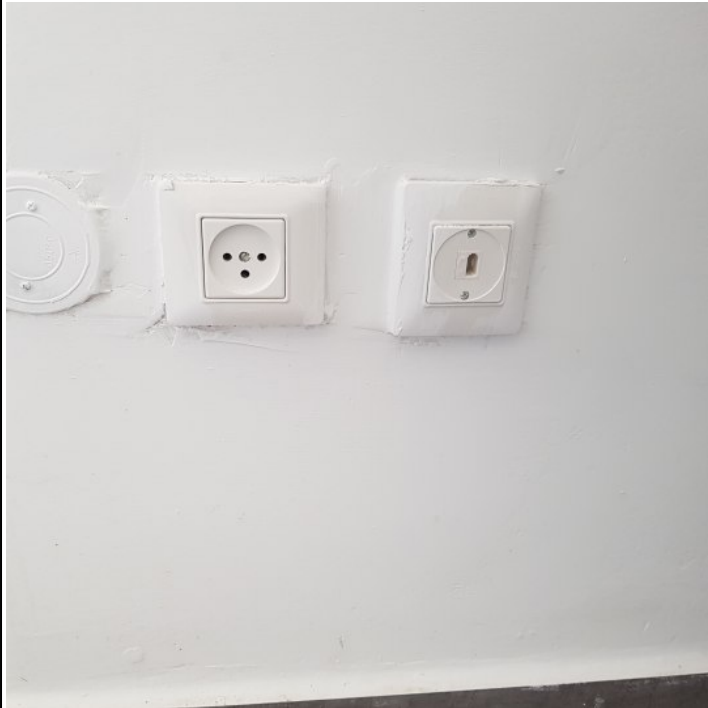
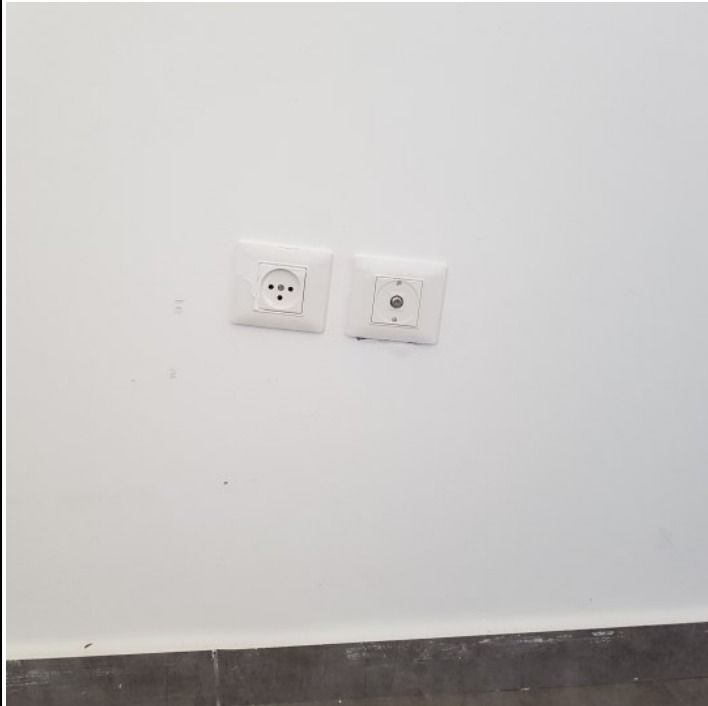
2.2. נמצאו לא מפולסים ורחוקים מהקיר ולא מותקנים כראוי ופנדלי תאורה לא צמודים לתקרה וחסרים מכסים.

מחיר	מחיר יחידה	כמות	תאור	המלצות:
3600 ש"ח	60	60	נדרש לפלס ולהתקין כראוי ולהשלים מיכסים.

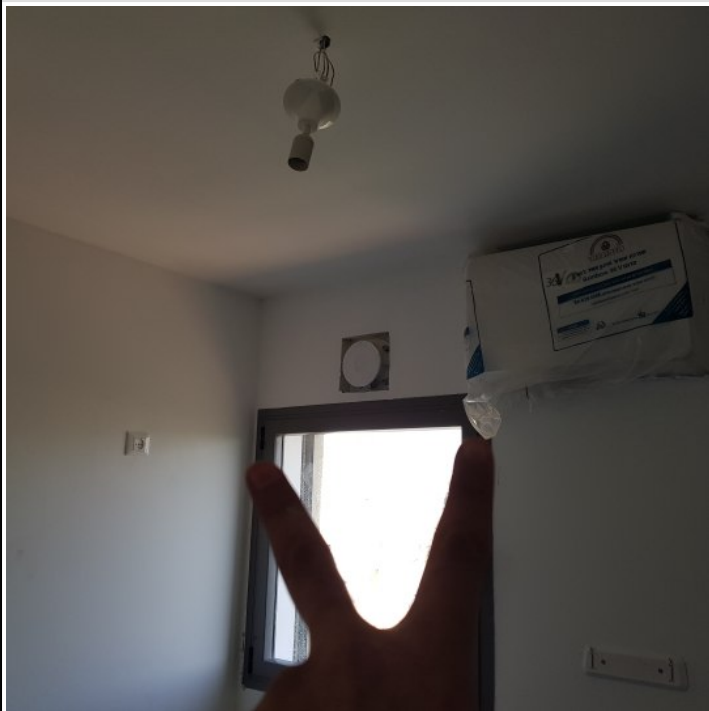
2.3. נמצא לא ליד השקע

מחיר	מחיר יחידה	כמות	תאור	המלצות:
350 ש"ח	350	1	נדרש להעביר מפוח לצד של השקע שמיועדת לו.

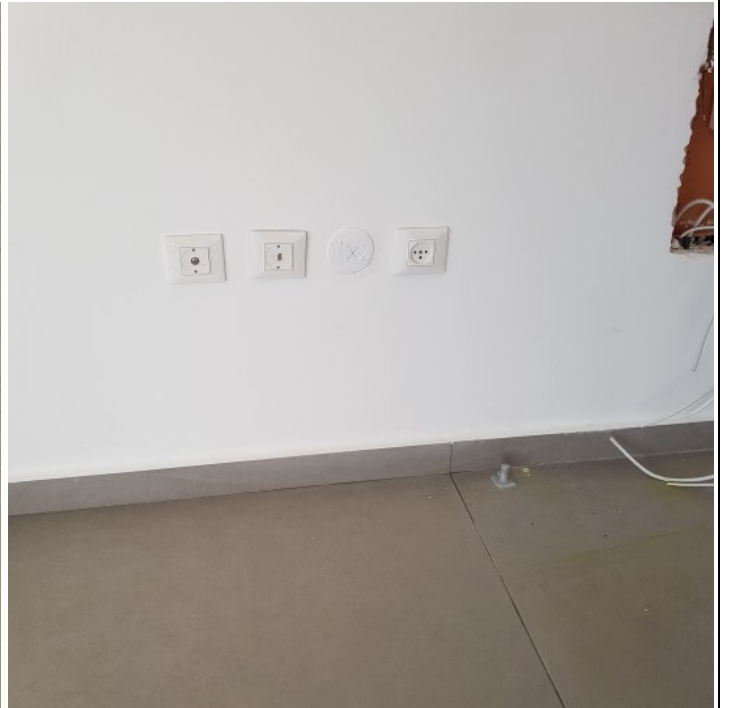
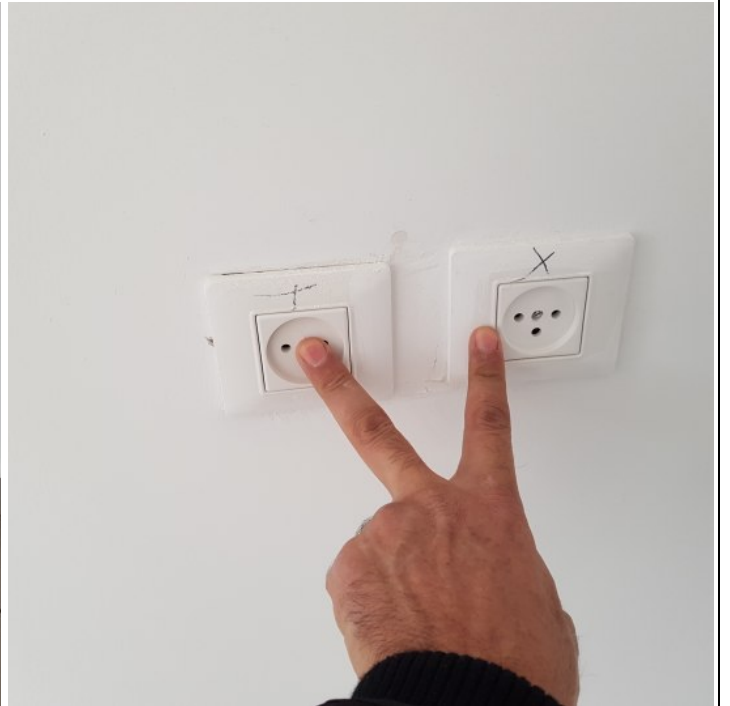
2.5. לא נמצאו שקעים לפי מפרט שינויים בסלון 2 יח ובמטבח שקע צמודה לכוח לפי מפרט. וללא הזנה.

תאור	כמות	מחיר יחידה	מחיר	המלצות:
נדרש להשלים שקעים שחסרים בסלון 2 יח ובמטבח להזין שקע כוח שהוזן משקע הצמודה.	3	280	840 ש"ח

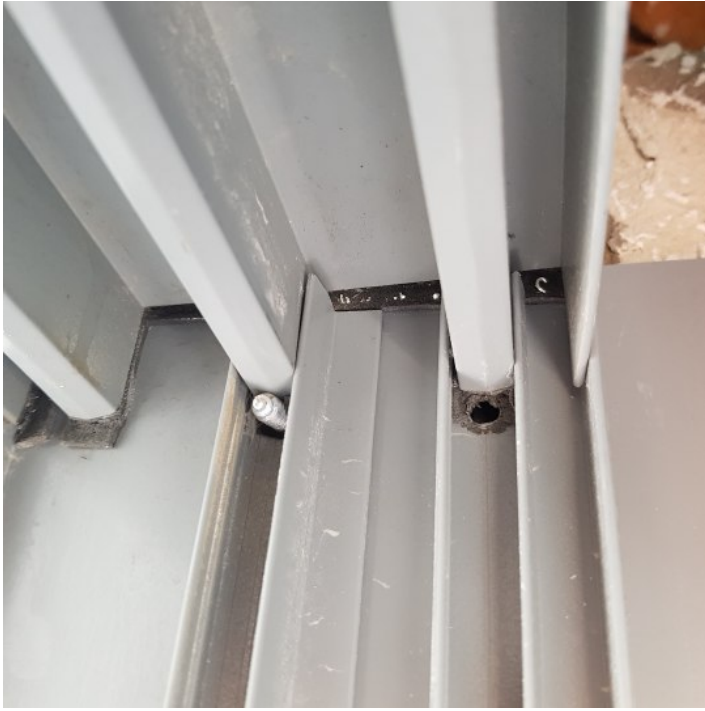
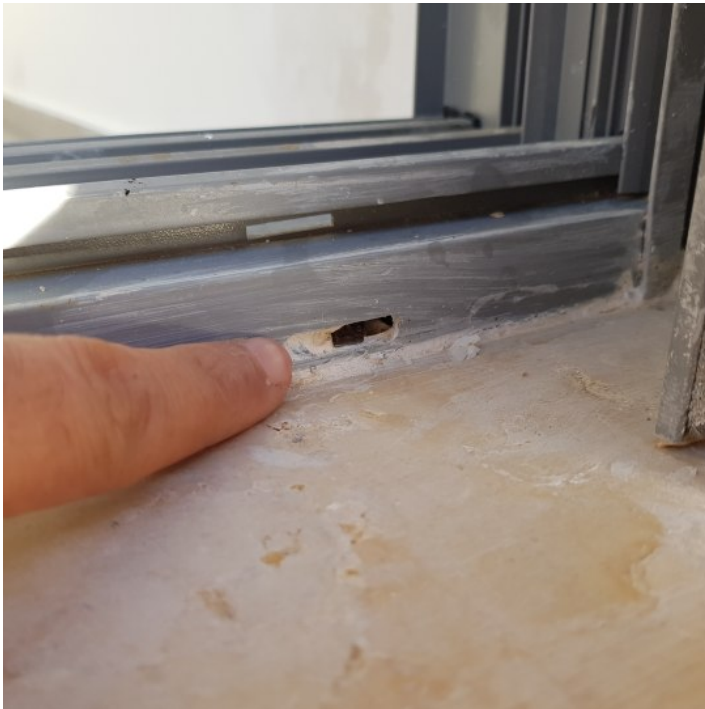
3.1. בויטרינה סלון במסילה עליונה מצד שמאל לא הותקנה כראוי נמצאו ברגים בולטים ובמסילת החתונה חסרים שסתום רוח ובן תריס למשקוף לא נמצא זווית מברשת מברשות כנפיים משוחררים.

מחיר	מחיר יחידה	כמות	תאור	המלצות:
850 ש"ח	850	1	נדרש טיפול בחלון ויטרינה לפרק מסילה להתקין כראוי. להשלים פרזול . להדביק מברשות לכנפיים.

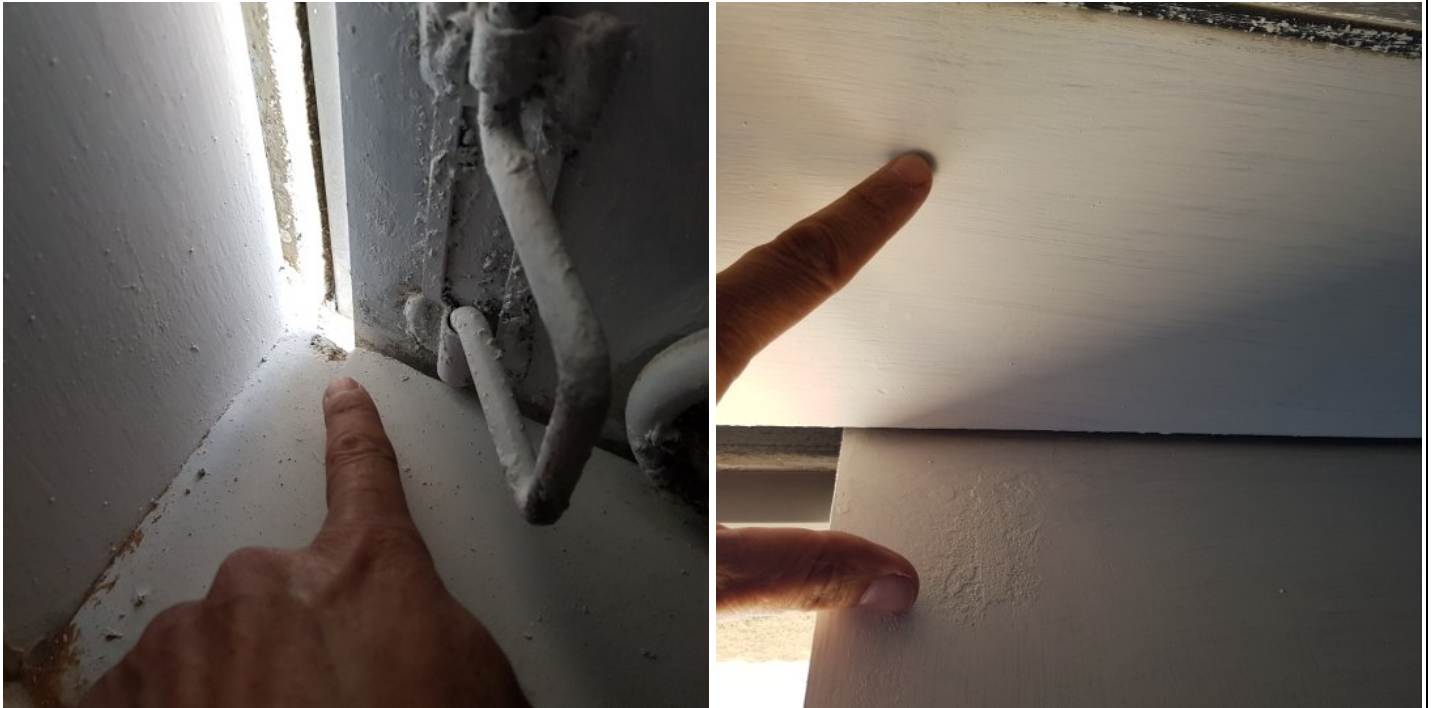
3.2. נמצא ללא גמר צבע עליון כראוי וחסר ובריח כנף לא ננעל לנעילת ביטחון

מחיר	מחיר יחידה	כמות	תאור	המלצות:
450 ש"ח	450	1	נדרש לכוון סגירת בריח לנקב במשקוף ולהשלים צבע

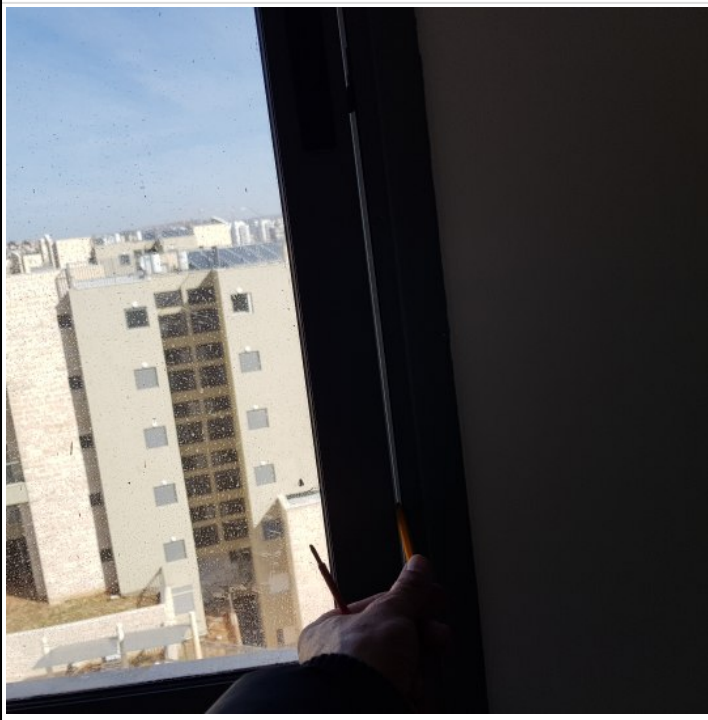
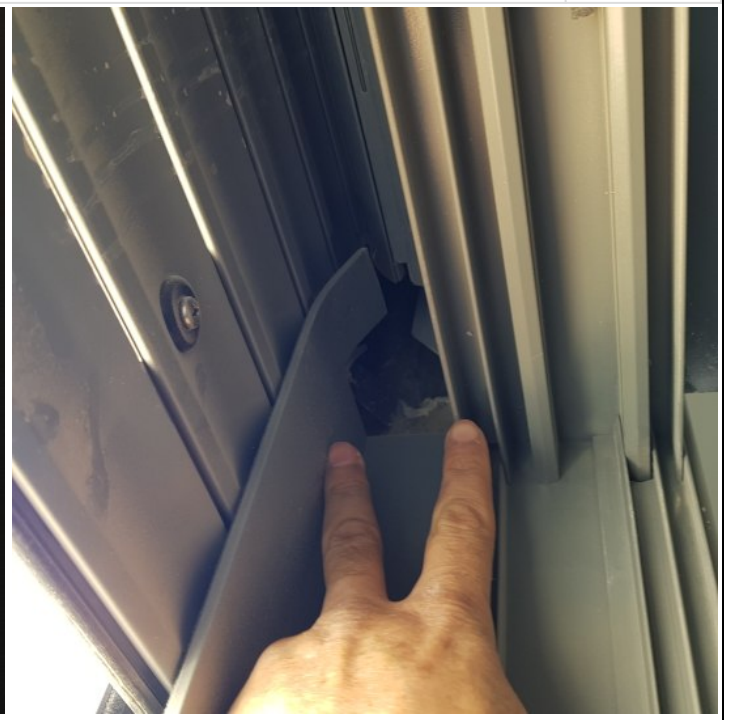
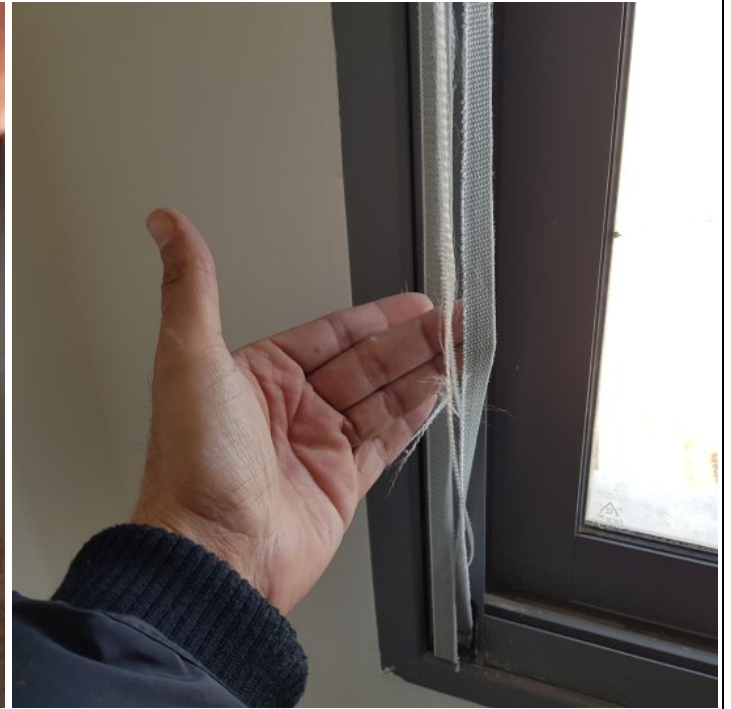
רצועת תריס נמצא פגומה חסרים שסתומי רוח מברשות כנפיים לא דבוקות לכנף איטום לא נמצא כראוי וכנפיים לא מכוונים כלפי משקוף ב-90 מעלות חסרה זווית מברשת בין תריס למסילת משקוף

מחיר	מחיר יחידה	כמות	תאור	המלצות:
850 ש"ח	850	1	נדרש לאיטום כראוי מסביב לחלון להשלים פירזול שסתומי רוח, מכסה בורג כנף ולהדביק מברשות של כנפיים ולהחליף רצועה פגומה ולהתקין זווית מברשת

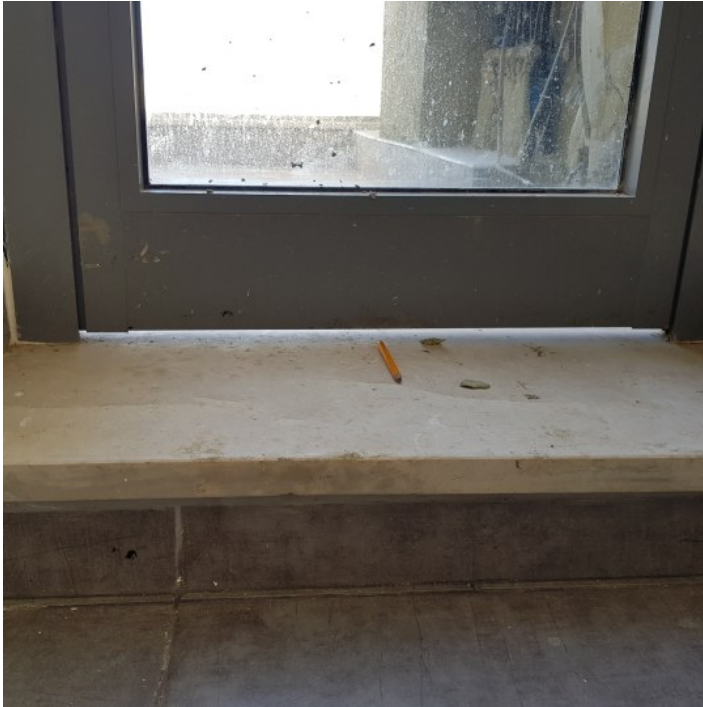
3.4.

כנף אלומיניום נמצא עם מרווח בחלק התחתון ולא אוטם ובצידי הדלת, ונמצא רטיבות ולא נמצא סטופר ומגן לידית שנפגע מהקיר.

מחיר	מחיר יחידה	כמות	תאור	המלצות:
950 ש"ח	950	1	נדרש להשלים סף תחתון לכנף לאטימה ראוייה ולבדוק ולטפל ברטיבות בצידי הדלת. ולהתקין סטופר לדלת.

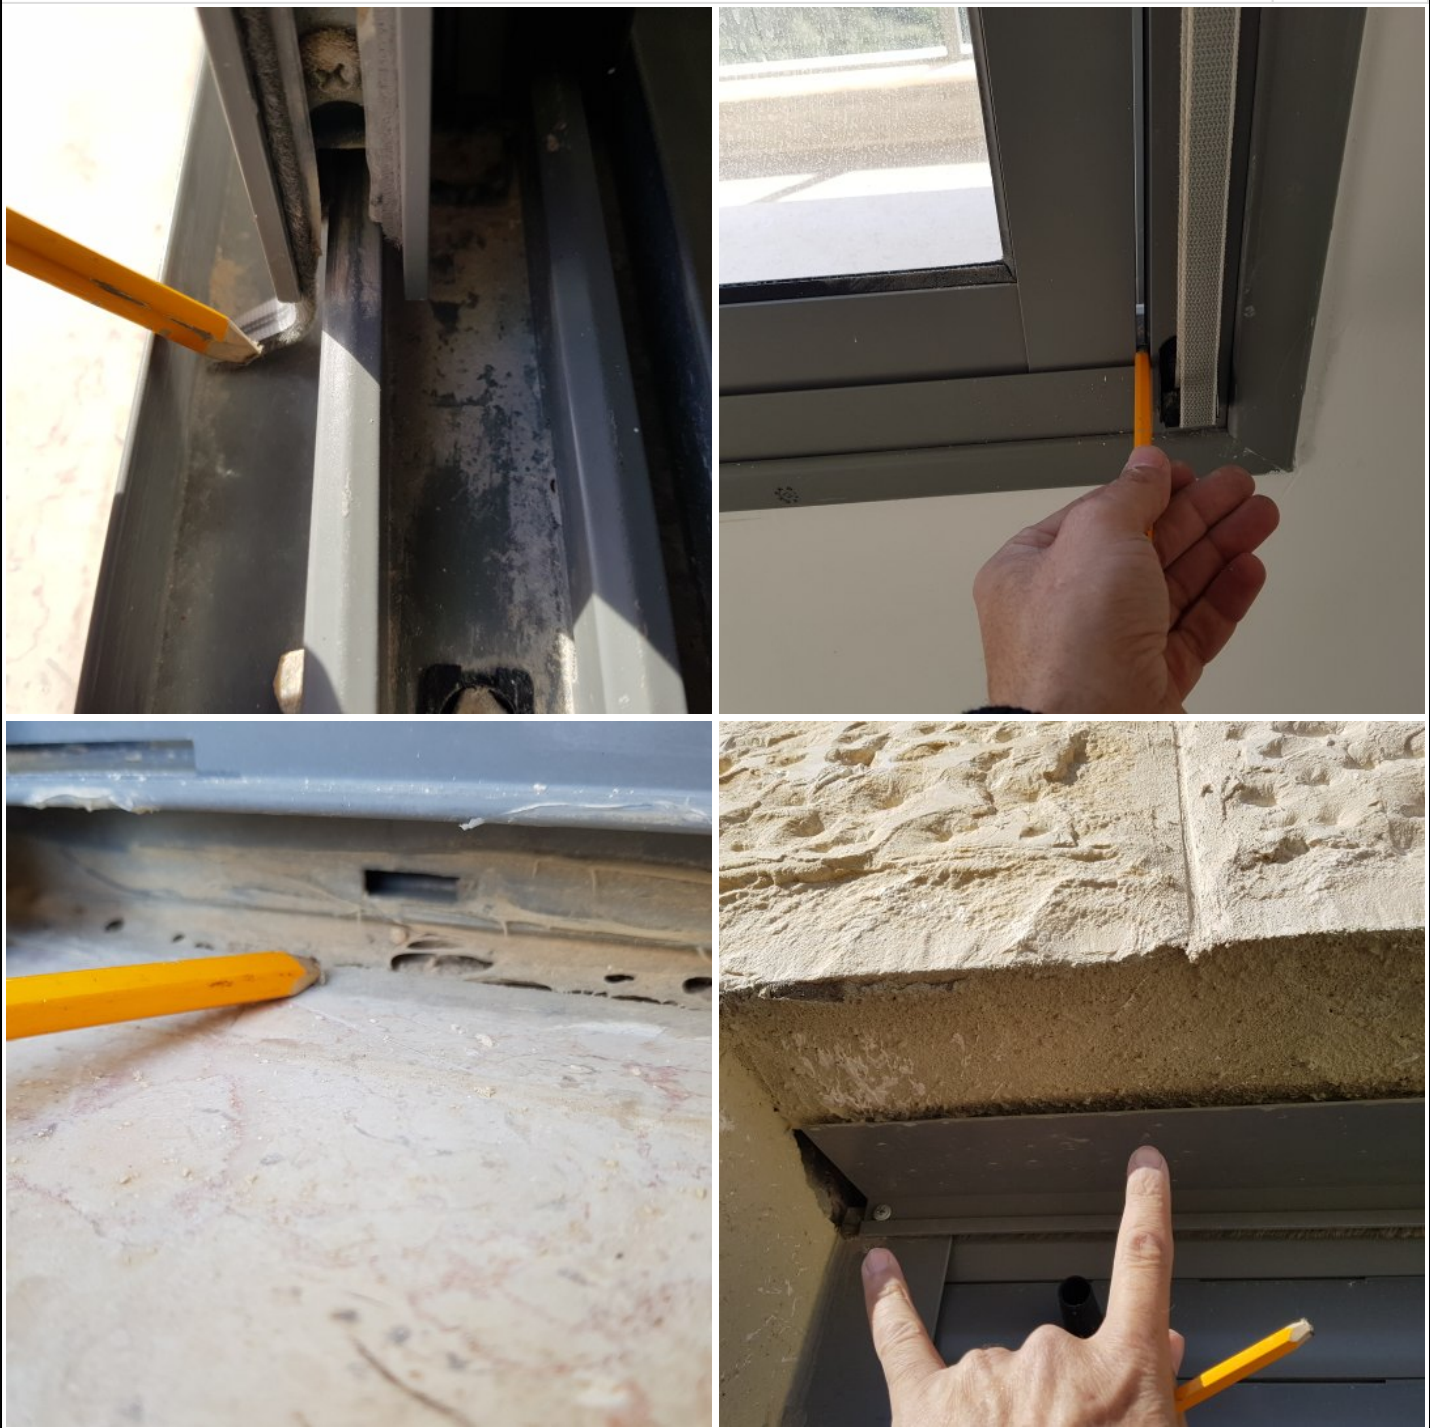
איטום בחלק תחתון במסילה לא נמצא תקין כנפיים לא מכוונים כלפי משקוף כולל הסגירה חסרים שסתום רוח ומברשות כנפיים לא דבוקות לכנף. חסר איטום בין זווית לגליף עליון

מחיר	מחיר יחידה	כמות	תאור	המלצות:
450 ש"ח	450	1	נדרש להדביק מברשות לכנפיים ולכוון כנף כלפי משקוף ב90 מעלות ולהתקין שסתומי רוח. ולהסיר איטום ולאטום מחדש גם בזווית מברשת

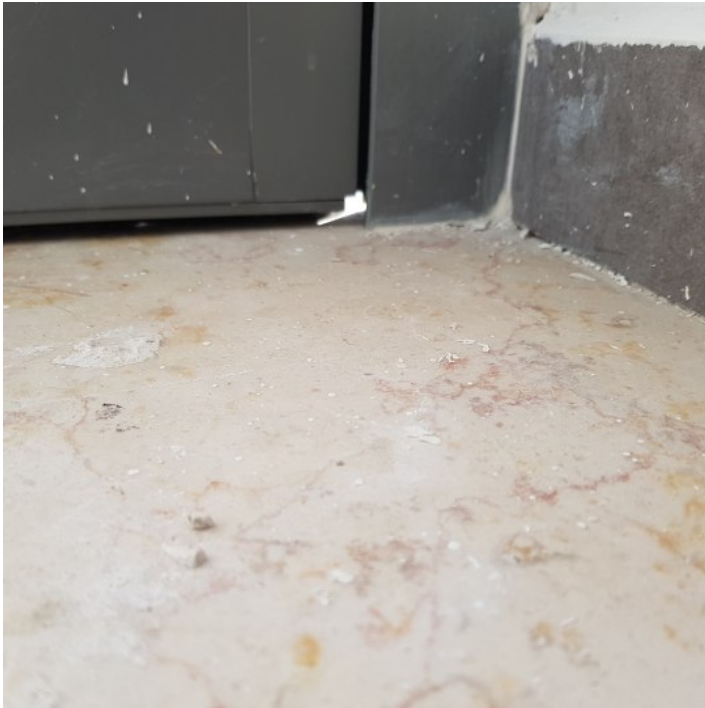
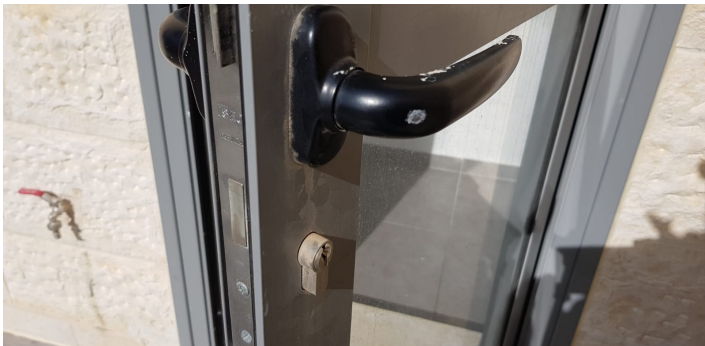
3.6.

כנף נמצא לא מכוון-חיכוך בין כנף למשקוף . וללא סטופר ומגן להגנת ידית. בחלק תחתון נמצא רווח לא אוטם על ידי מברשת ידית נמצאה עם שיפשוף

מחיר	מחיר יחידה	כמות	תאור	המלצות:
380 ש"ח	380	1	נדרש לכוון כנף ולאטום בחלק תחתון על ידי מברשת ולהתקין מגן ידית או סטופר. ולהחליף ידית משופשפת מבחוץ.

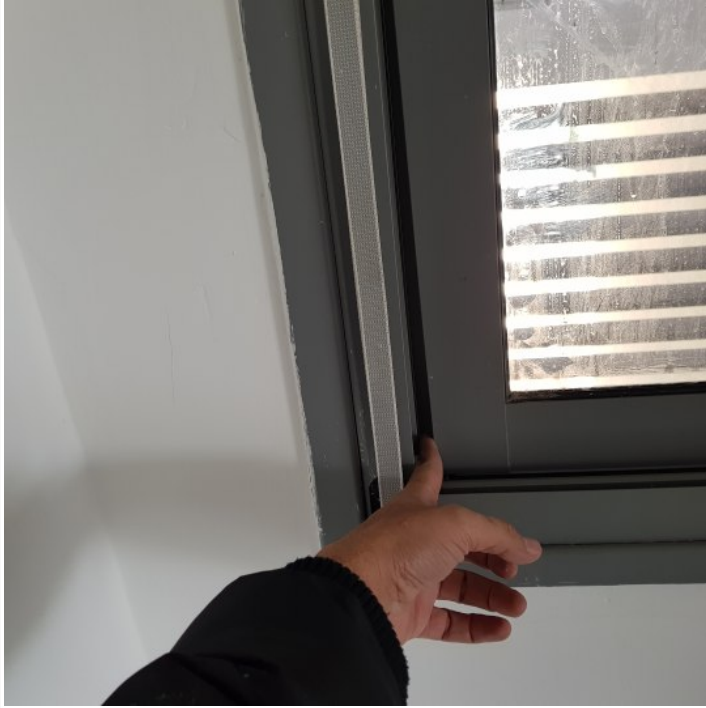
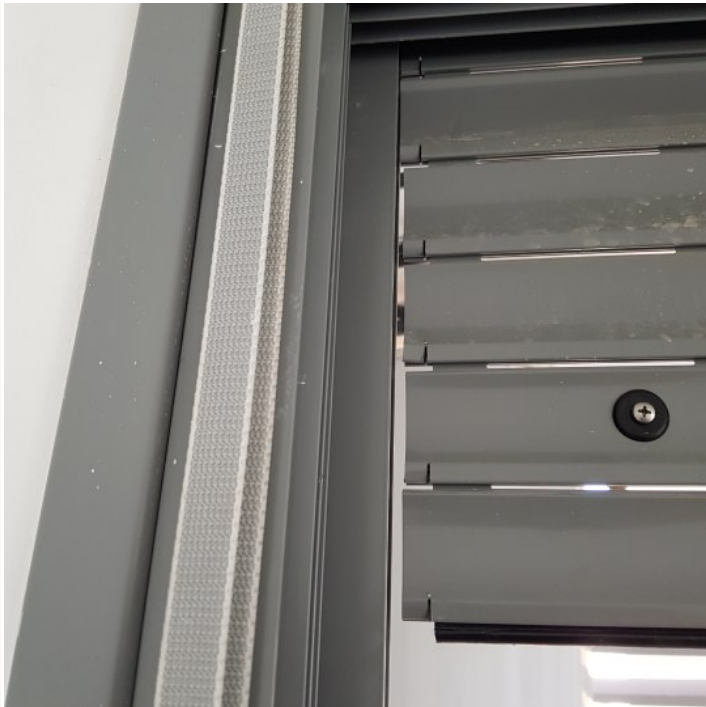
3.7. כנפיים בחלום מטבח נמצאו לא מכוונים כלפי משקוף ב-90 מעלות כנף שמאל בחלק העליון נמצא פגום מסילת תריס נמצאה מימין משוחררת ונוצר רווח לא נמצא איטום בין השיש לחלון כלל ותריס נמצא צר ולא תואם לפתח בין מסילות. רצועת תריס כותנה מעל כיריים העתידים שמהווה סכנה להתלקחות.

מחיר	מחיר יחידה	כמות	תאור	המלצות:
1150 ש"ח	1150	1	נדרש להעביר רצועת תריס לצד ימין ולטפל כולל השלמת פרזול

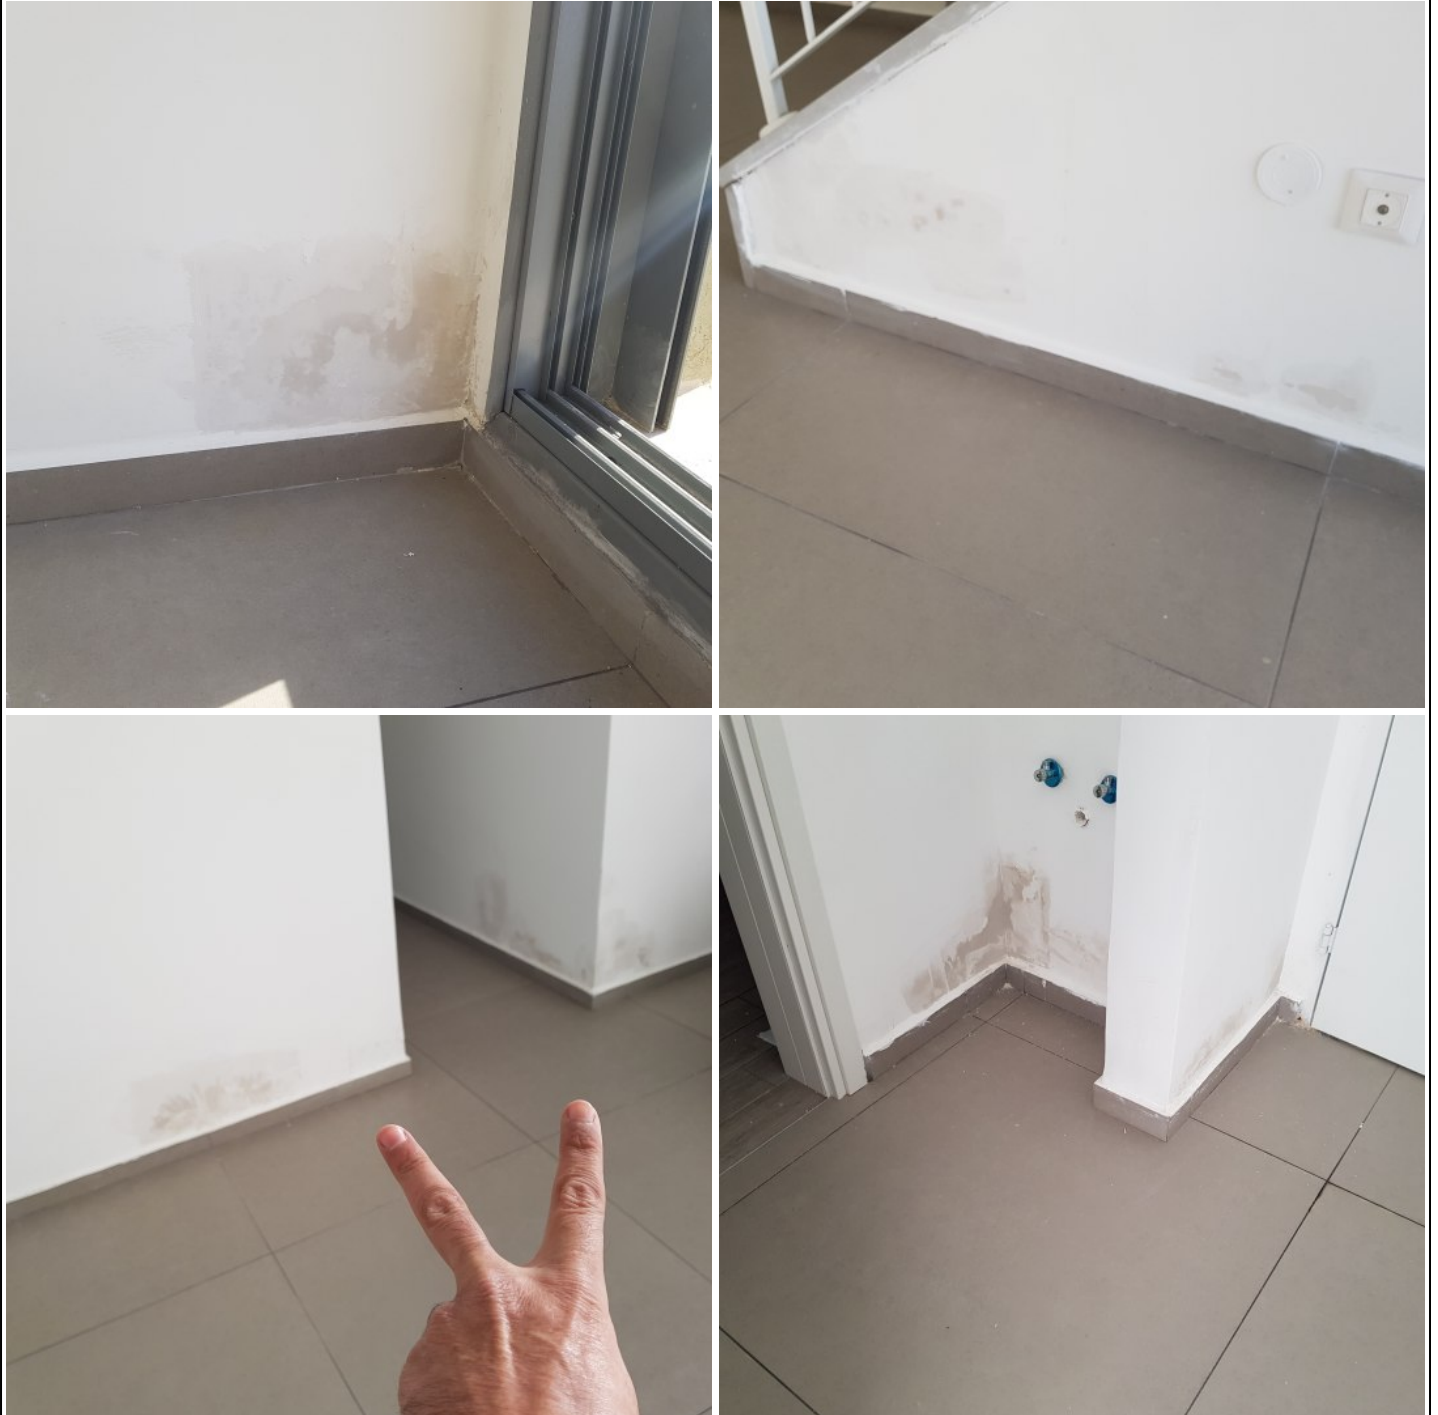
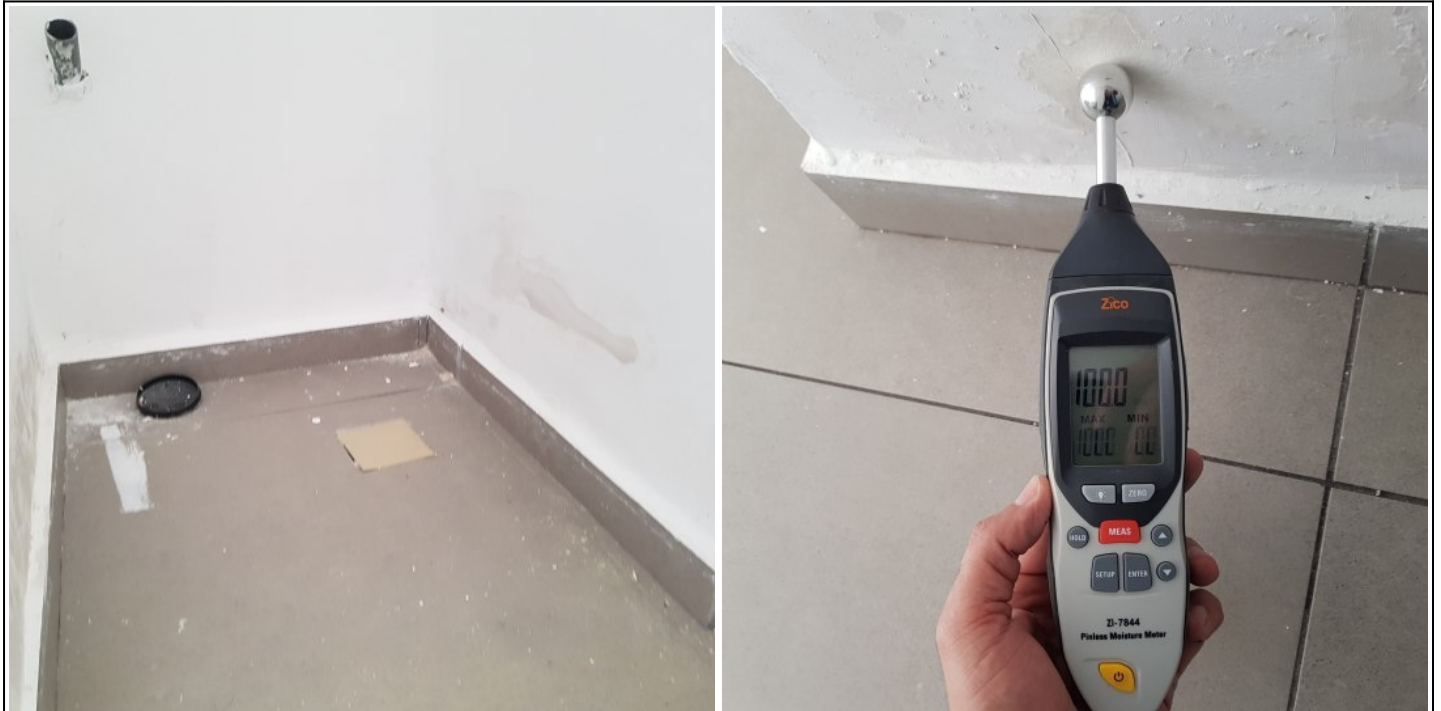
4.1. נמצא רטיבות מסביב לכל החדר סלון ובהמשך לפרוזדור סימני רטיבות מעל פנלים

מחיר	מחיר יחידה	כמות	תאור	המלצות:
3000 ש"ח	3000	1	נדרש בדיקה בטיפול בהתאם

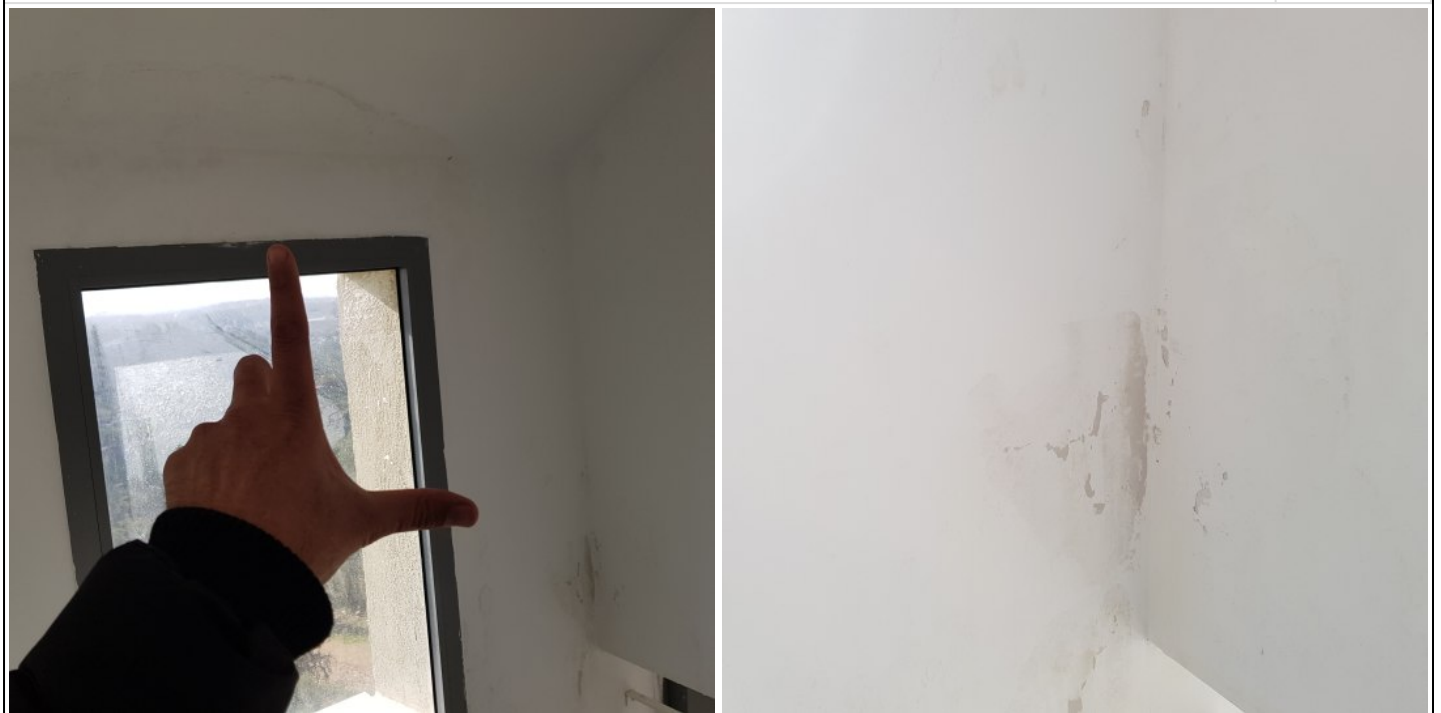
4.2. נמצא כשל באיטום גג ואו קיר- תקרה וקיר ספוג במים

מחיר	מחיר יחידה	כמות	תאור	המלצות:
1500 ש"ח	1500	1	נדרש בדיקה ואיטום בהתאם

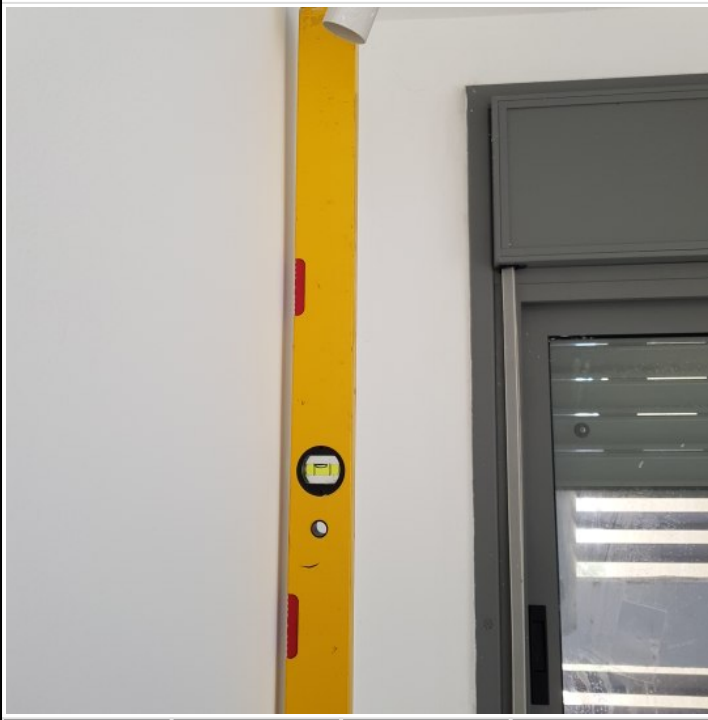
מצד שמאל לחלון מטבח מעל צינור גז נמצאה סטייה בפילוס הקיר לשני מטר אורך כאחד סנטימטר בניגוד לתקן 1920

מחיר	מחיר יחידה	כמות	תאור	המלצות:
480 ש"ח	480	1	נדרש ליישר קיר במטבח מעל צינור גז

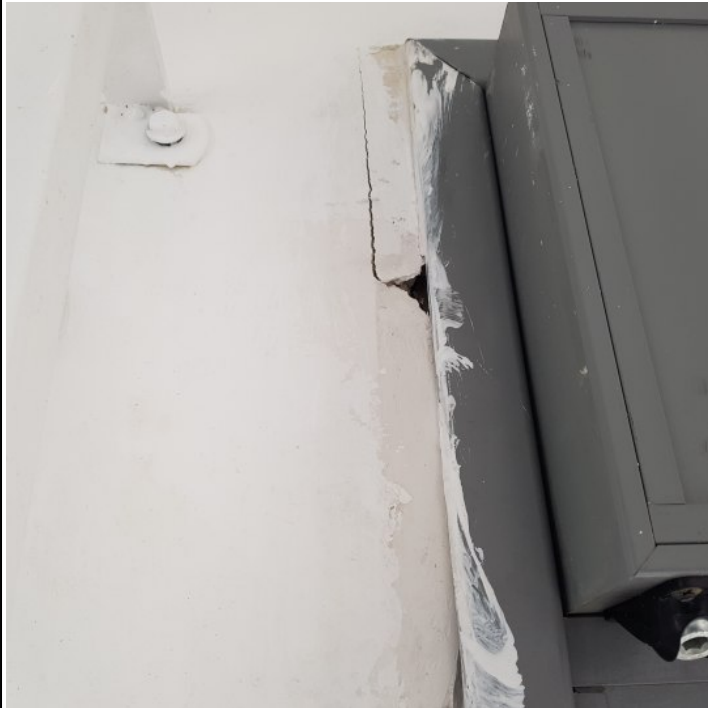
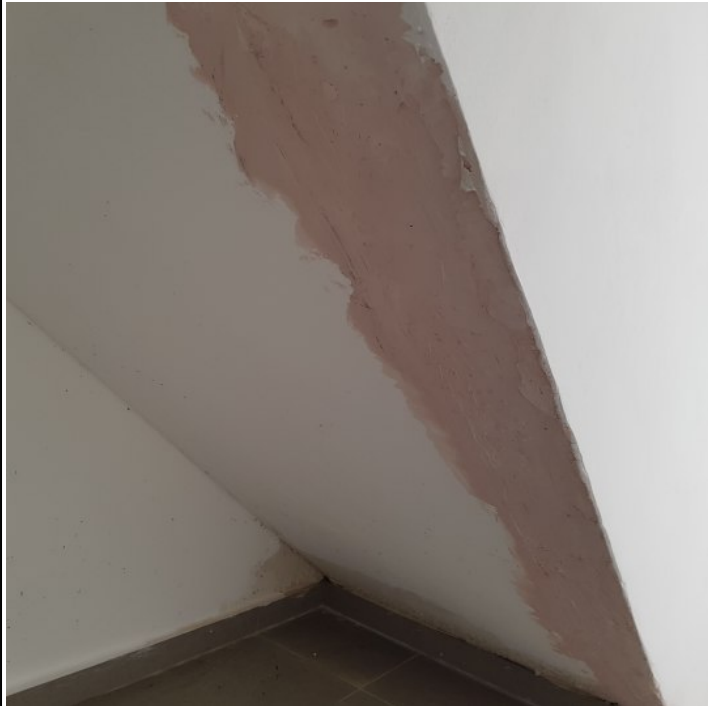
בכל הבית נמצאו קירות פנים ללא גמר צבע ותיקוני שפכטל מקומיים .4.4

מחיר	מחיר יחידה	כמות	תאור	המלצות:
4800 ש"ח	4800	1	נדרש תיקוני שפכטל ושיוף וגמר צבע בכל הבית

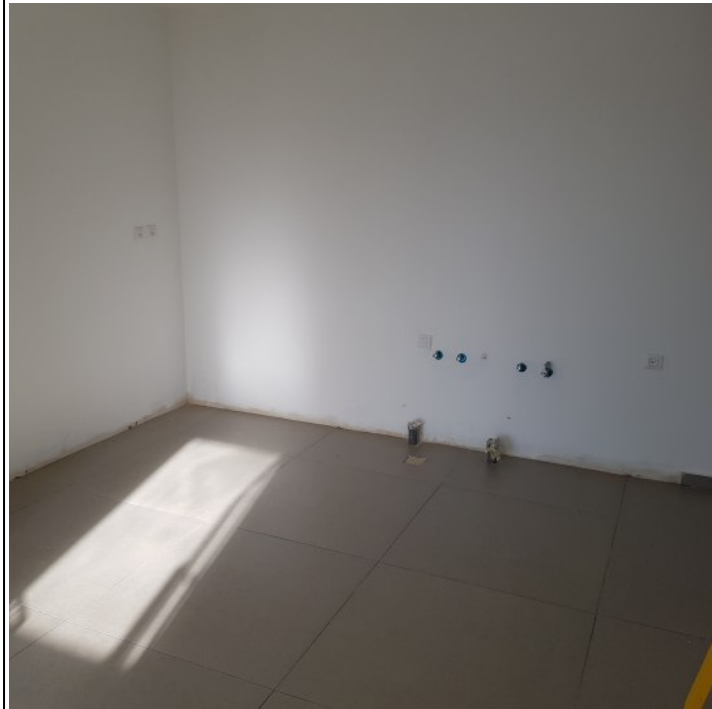
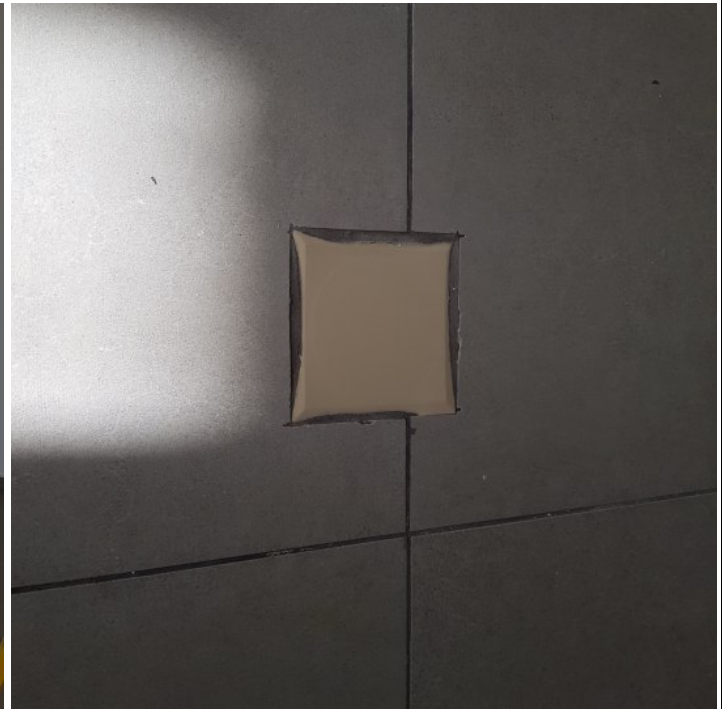
5.1. ארונות מטבח לא נמצאו כלל. ובקופסאות ריצפה הותקנו מיכסים לא בגוון תואם ולא מכסה חיתוך באריחים.

מחיר	מחיר יחידה	כמות	תאור	המלצות:
100 ש"ח	50	2	נדרש להחליף מיכסים תואמים בגוון ובגודל שיכסה חיתוך באריחים.

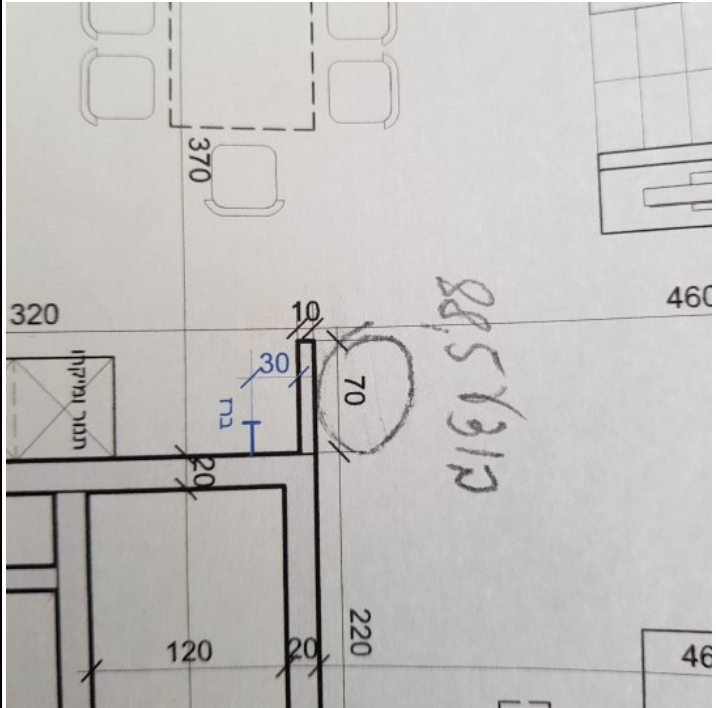
5.2. נמצא קיר מחיצה לטובת מקרר כ 88 ס"מ במקום 70 לפי בקשת לקוח מראש.

מחיר	מחיר יחידה	כמות	תאור	המלצות:
1500 ש"ח	1500	1	נדרש לשנות קיר נישה מקרר ל 80 ס"מ במצב הני"ל במקום 70 ס"מ עקב נקודות חשמל..
