דו"ח ליקויים

בדיקה	דו"ח ליקויים
תאריך הבדיקה	11/01/2019
מספר דו"ח	1636
נוכחים בבדיקה	בעלי דירה ונציגי קבלן
שעה בדיקה	8.30

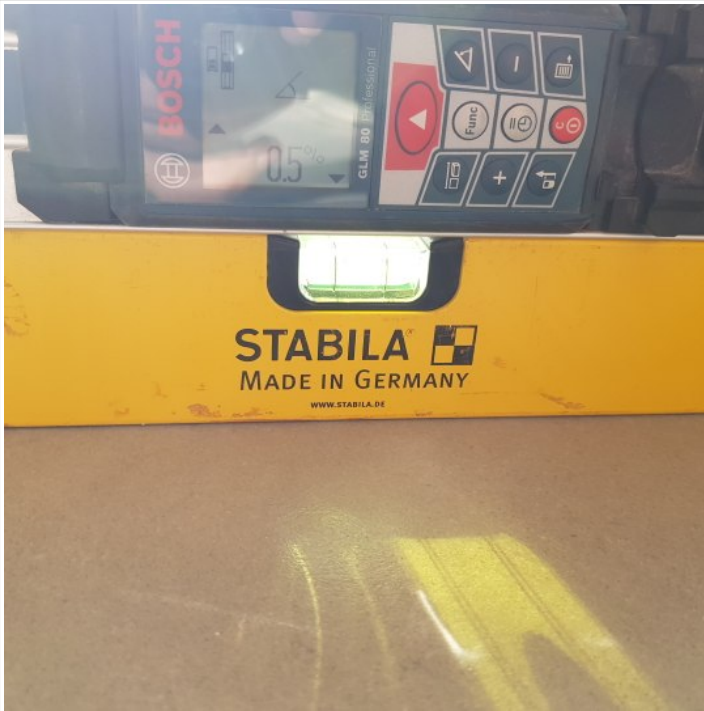
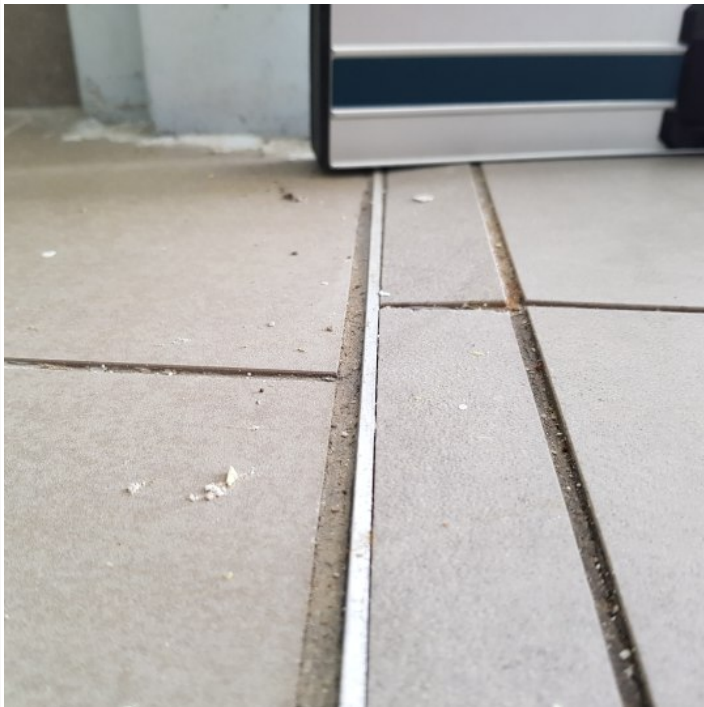
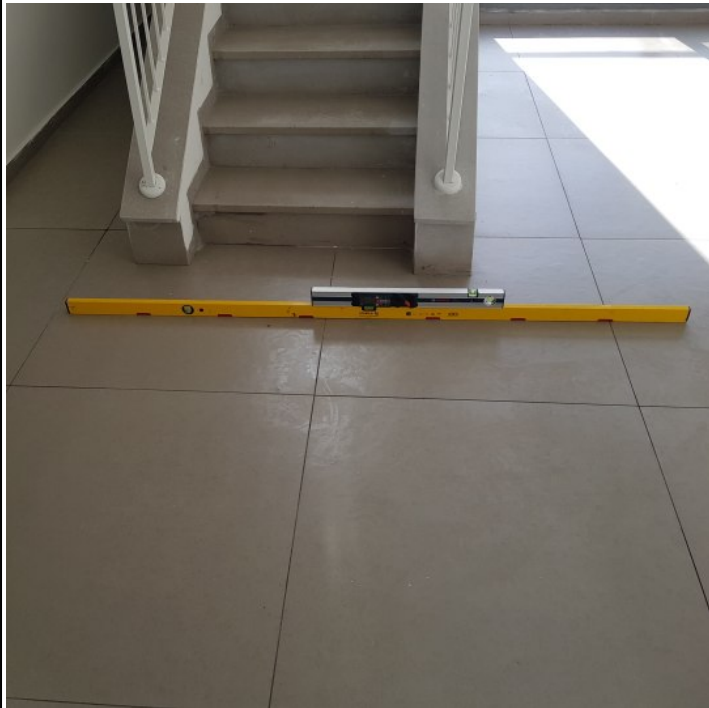
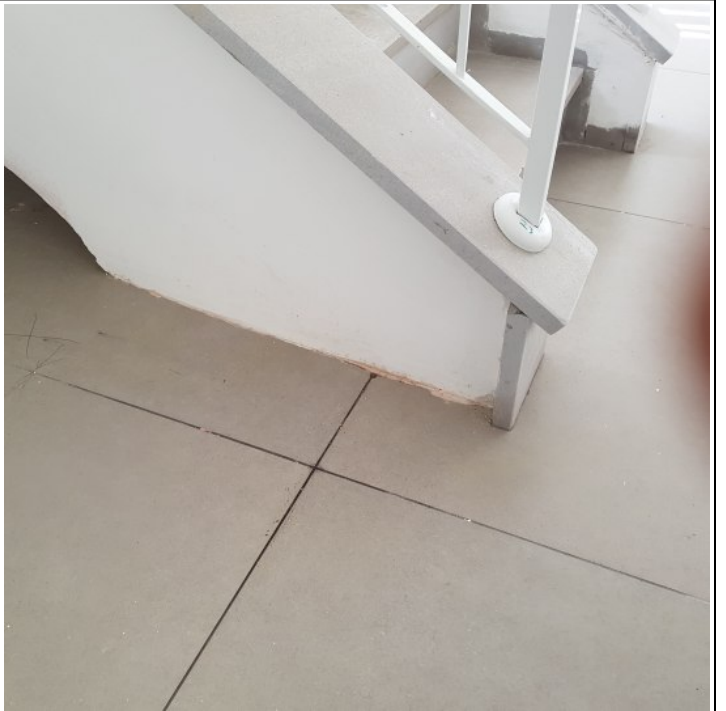
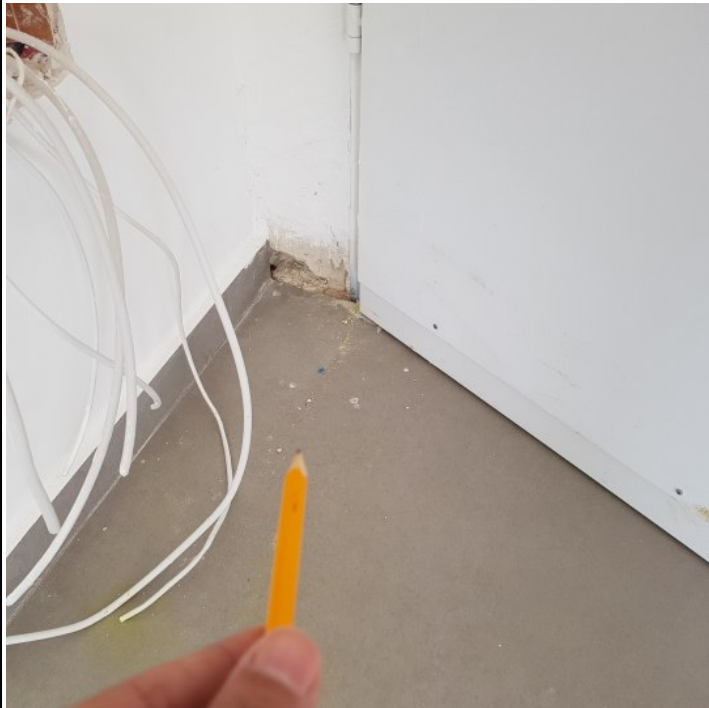
6.1

בסלון נמצא ריצוף לא מפולס מול ויטרינה בסטייה של 0.5 אחוז ושקוע במרכז הסלון ובהמשך לכיוון הפרוזדור כנ"ל ובצמוד לדלת ממ"ד אריחים נמצאו ללא פוגה 3 מ"מ מוללא חיתוך כראוי עם רווח כ 1 ס"מ בין סף לאריח. וחסר פנלים מסביב לחדר מדרגות וליד דלת כניסה ובכניסה לדירה נמצאו אריחים לא מפולסים שקועים בצמוד לפס הפרדה בין השטח הציבורי

מחיר	מחיר יחידה	כמות	תאור	המלצות:
3000 ש"ח	3000	1	נדרש לפלס ריצוף במרכז הסלון וליישר אריחים בצמוד לפס הפרדה בכניסה לדלת כניסה ולהחליף אריחים בצמוד לדלת ממ"ד

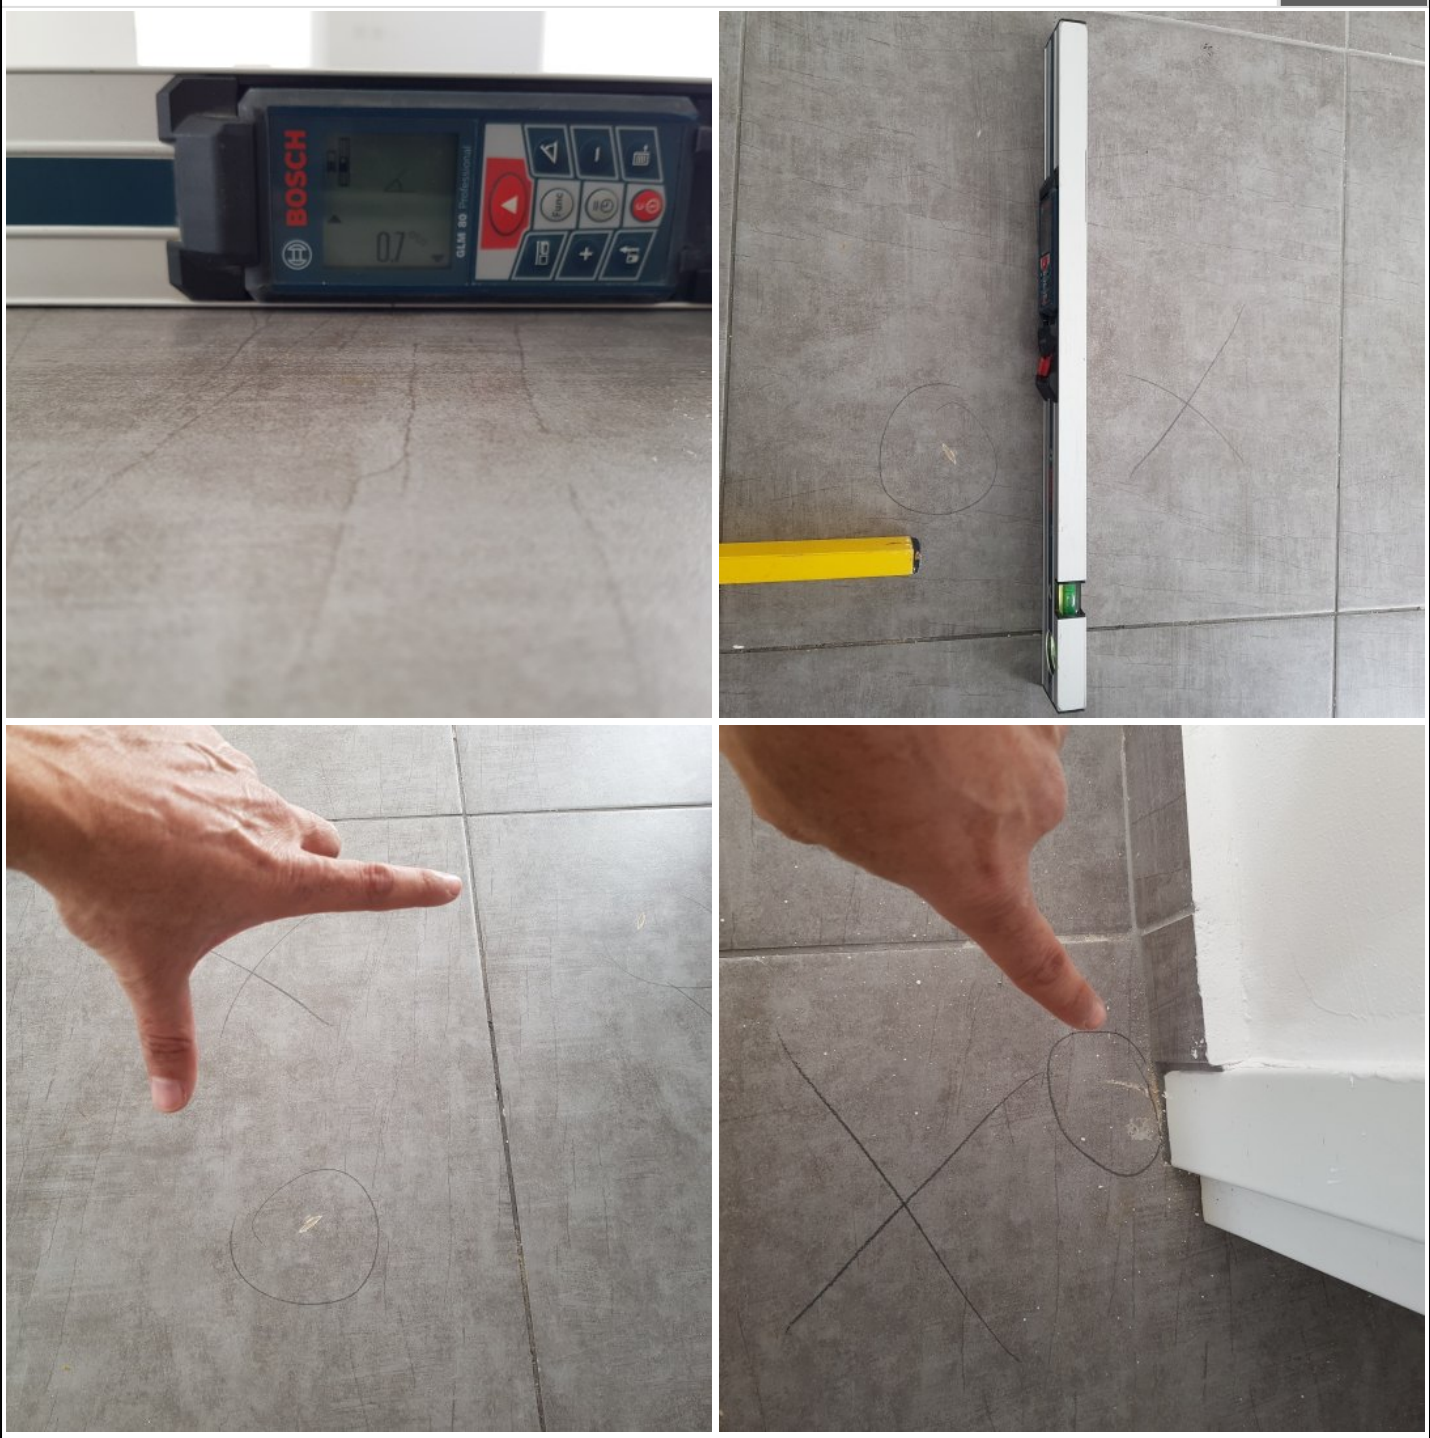
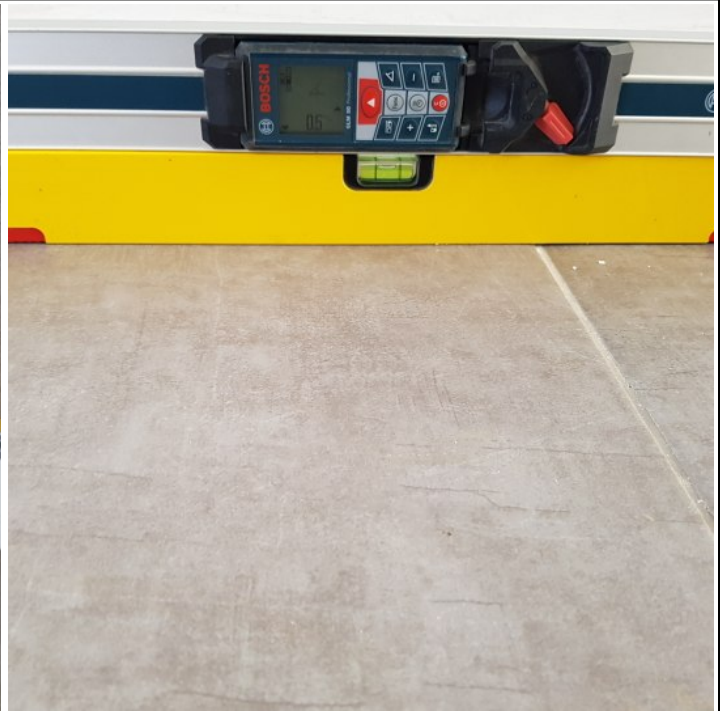
ריצוף נמצא בסטייה לכיוון מדרגות שיפוע וגם עולה לכיוון חדר הורים מול כניסה למקלחת לא מפולס. נמצאו פגמים באריחי קרמיקה

הערה: סטייה 0.7 אחוז

מחיר	מחיר יחידה	כמות	תאור	המלצות:
2400 ש"ח	400	6	נדרש להחליף אריחים פגומים 4 יחידות ולפלוס ריצוף פרוזדור

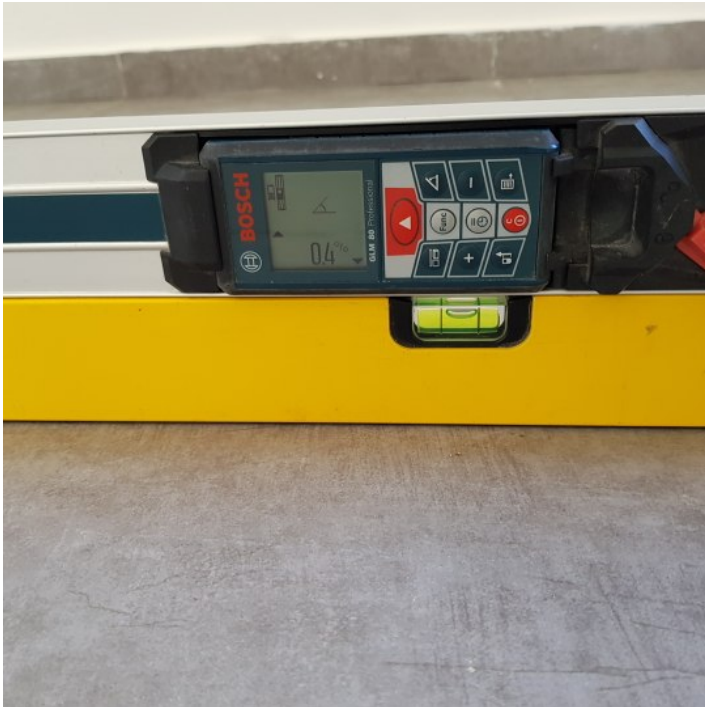
6.3. רצפה נמצאה לא מפולסת בניגוד לתקן 789 או 1555

הערה: בסטייה 0.4 אחוז

מחיר	מחיר יחידה	כמות	תאור	המלצות:
4000 ש"ח	400	10	נדרש לפרק ולפלוס ריצוף 10 מ"ר

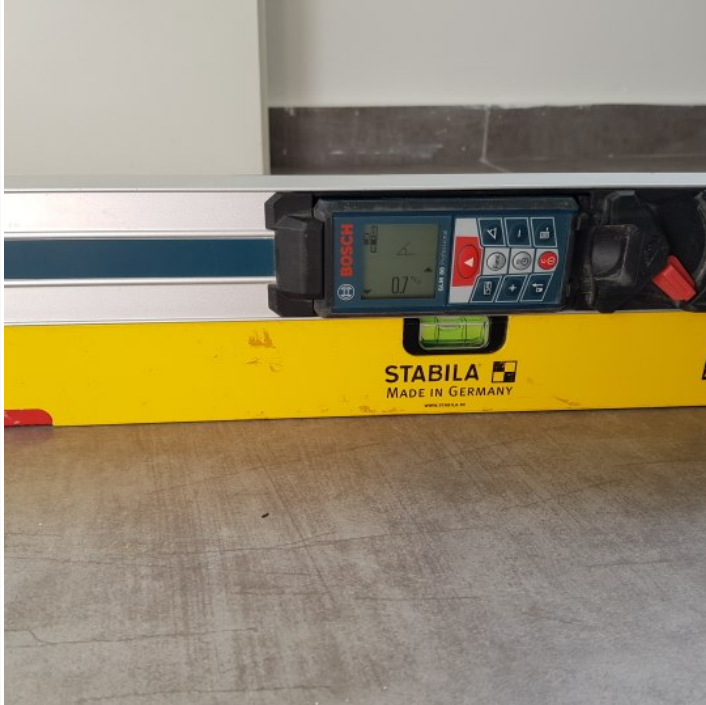
בחדר ילדים רצפה נמצא לא מפולסת מכניסה עד חצי החדר בניגוד לתקן 789 או 1.555 .6.4

הערה: בסטייה בין 0.6 ל 0.7 %

מחיר	מחיר יחידה	כמות	תאור	המלצות:
2400 ש"ח	400	6	נדרש לפרק ולפלוס חצי חדר כ 6 מ"ר

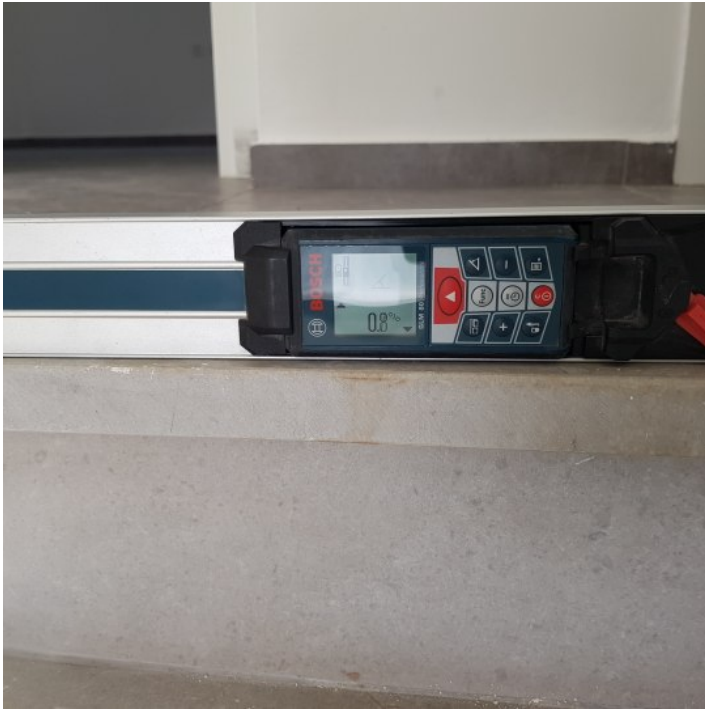
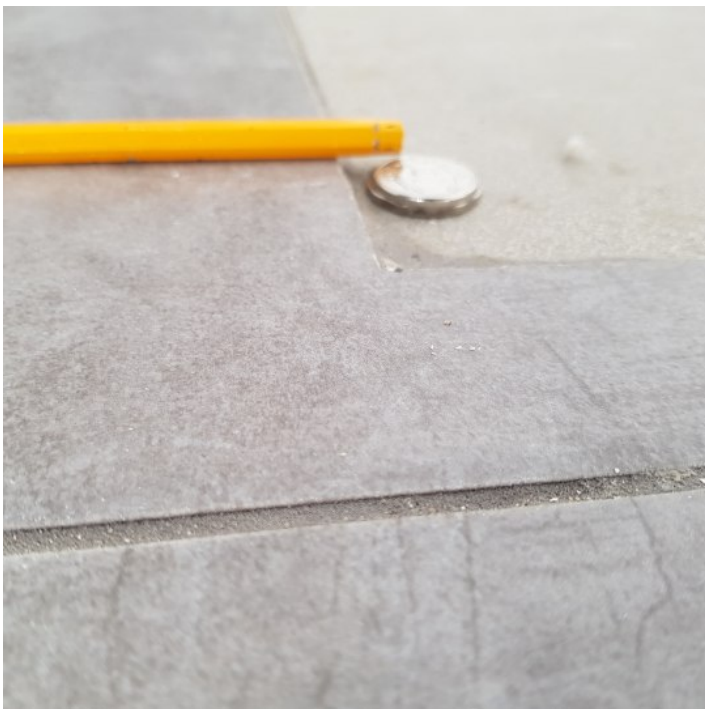
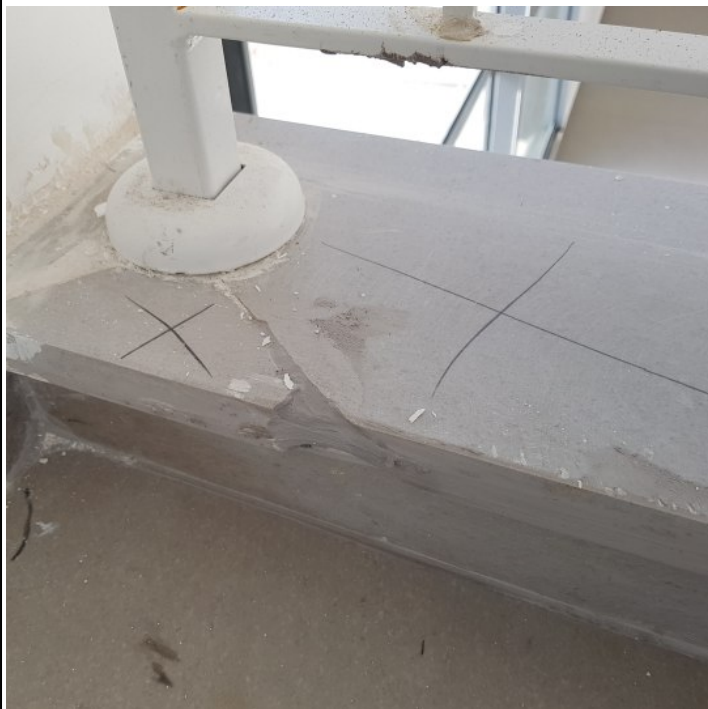
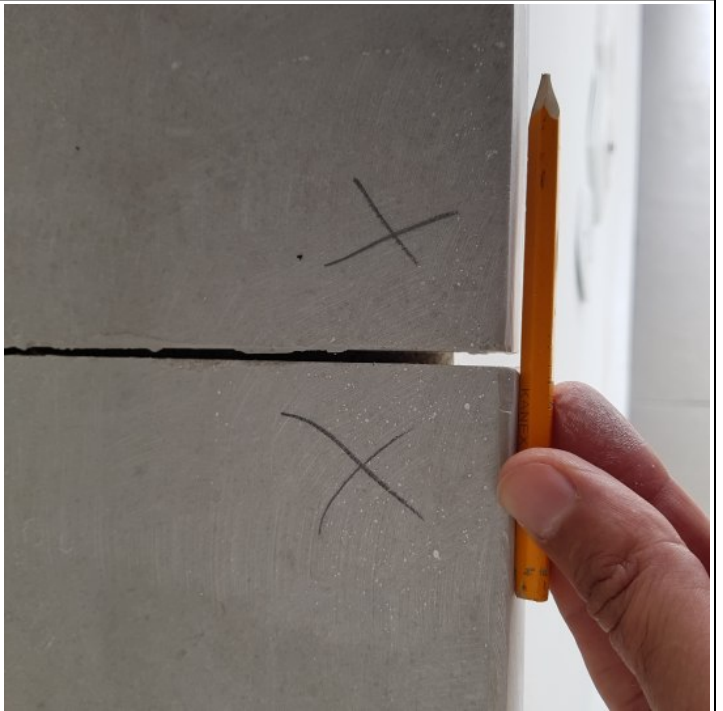
7.1 נמצאו מדרגות במהלך ראשון בסטייה של 3 סנטימטר למטר וחצי ביחס לקירות צמודות ולמהלך גרום שני חיפוי שיש מדרגות נמצאו בסטייה בין 0.6 ל 1.5 % בניגוד לתקן 789 נמצאו שברים בחיפוי מדרגה על מעקה מעקה התקן בסטייה משמאל. פנלים נמצאו בגרום ראשון שקועים בתוך טיח ולא מעובד כראוי ובגרום השני פנלים נמצאו בולטים מעל הטיח.

מחיר	מחיר יחידה	כמות	תאור	המלצות:
6500 ש"ח	6500	1	נדרש לפרק את כל החיפוי שיש במדרגות וליישר גרום ראשון מדרגות ביחס לקיר ולהתקין שיש מחדש כולל החלפת שיש פגום מפולס כהלכה כולל פנלים וקופינג.

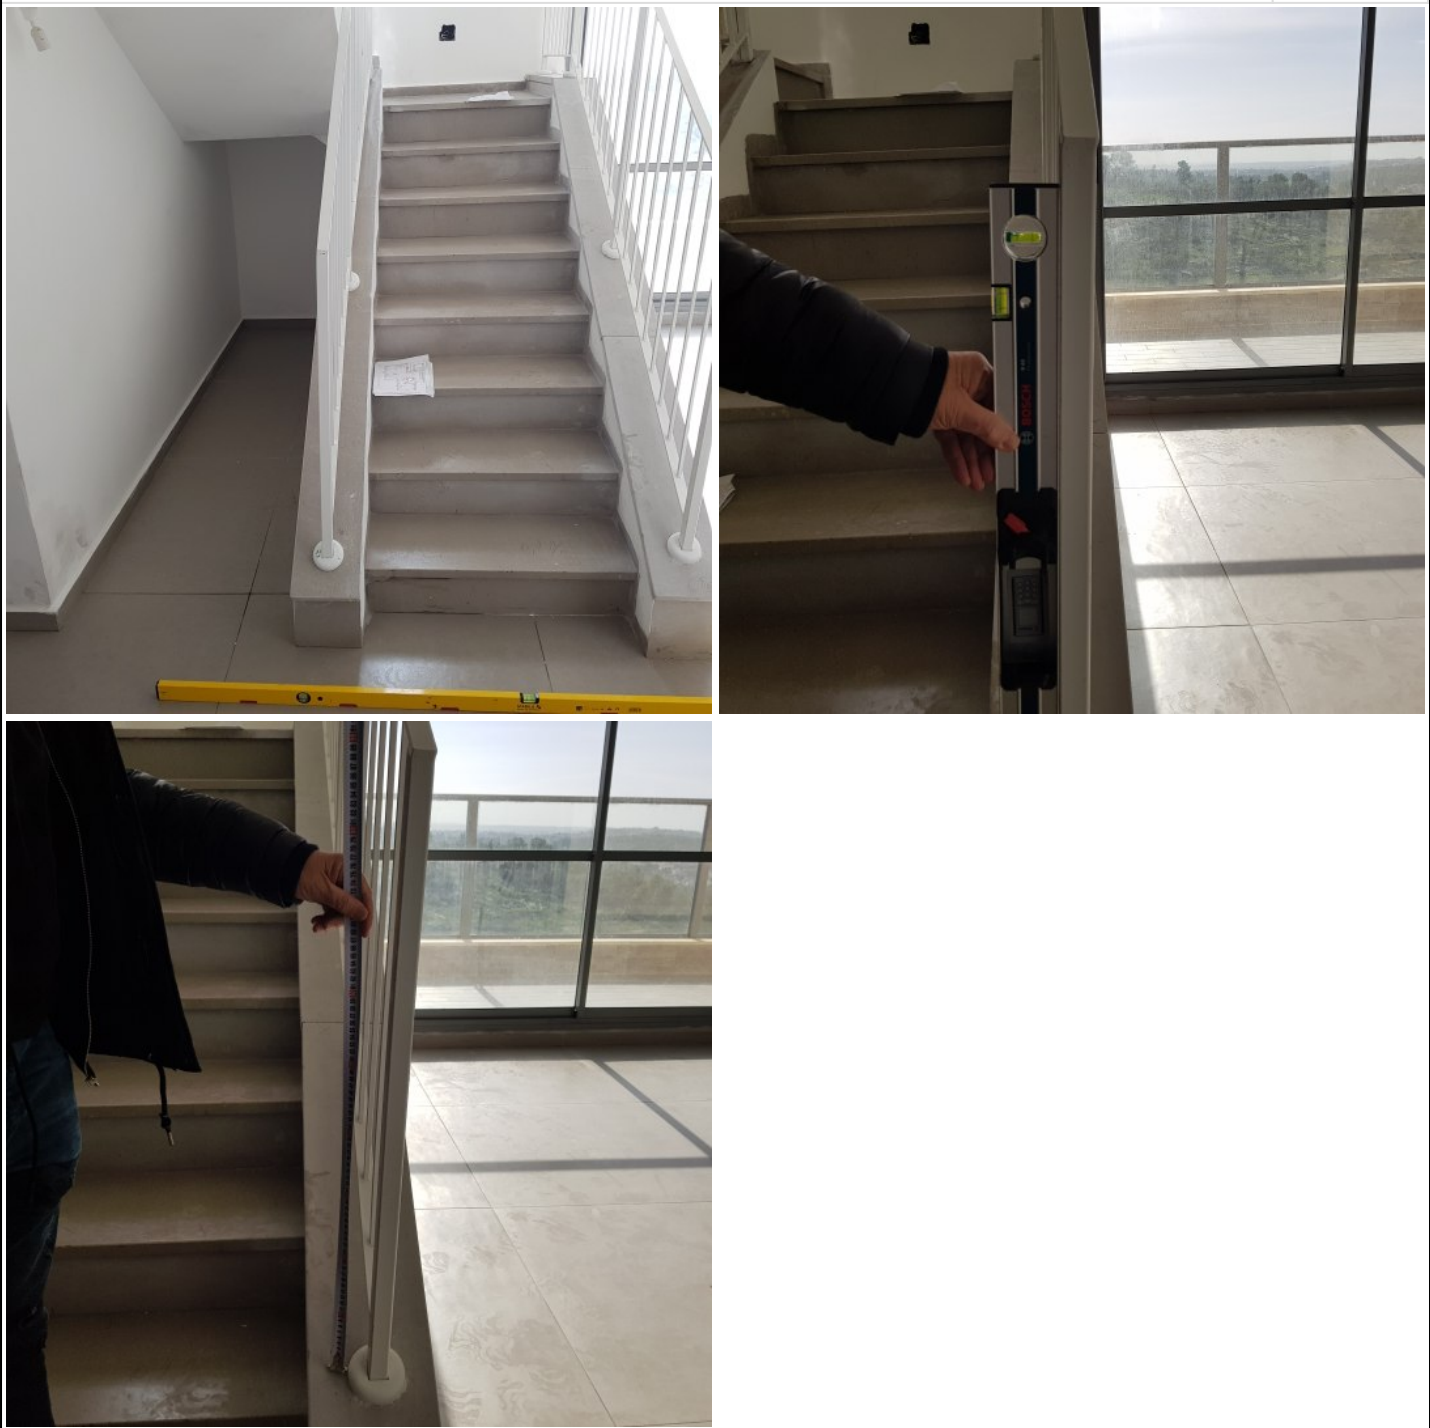
מעקה נמצא בשיעור גובה 89 ס"מ מחיפוי קופינג שיש . בניגוד לתקן וללא מאחז יד כלל. גם רופף ולא יציב מימין ומשמאל נמצא עקום ולא במישור ישר ואחיד וללא פילוס.

מחיר	מחיר יחידה	כמות	תאור	המלצות:
3800 ש"ח	3800	1	נדרש להגביה מעקה ל1.05 מ . ממפלס הקופינג שמייצר מדרגה נוספת. ולחזק ולהתקין מאחז יד תקין

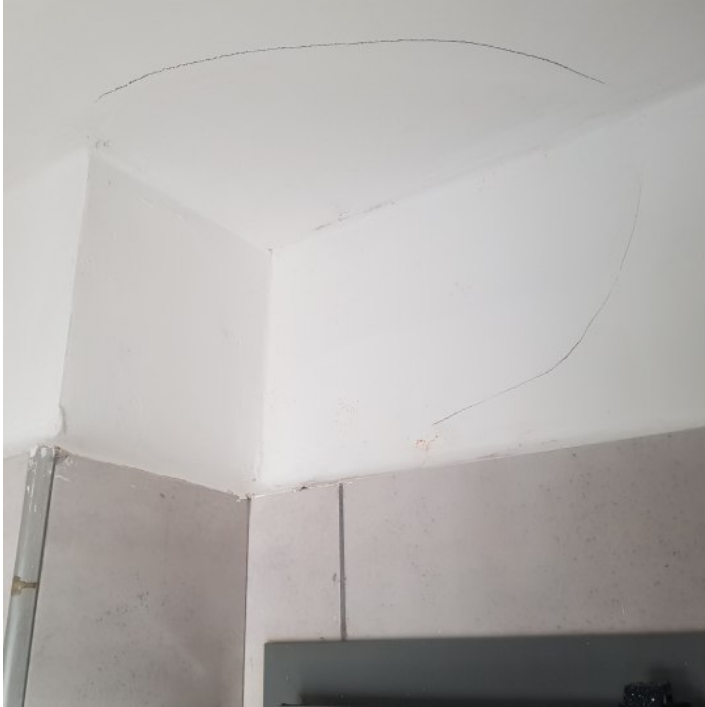
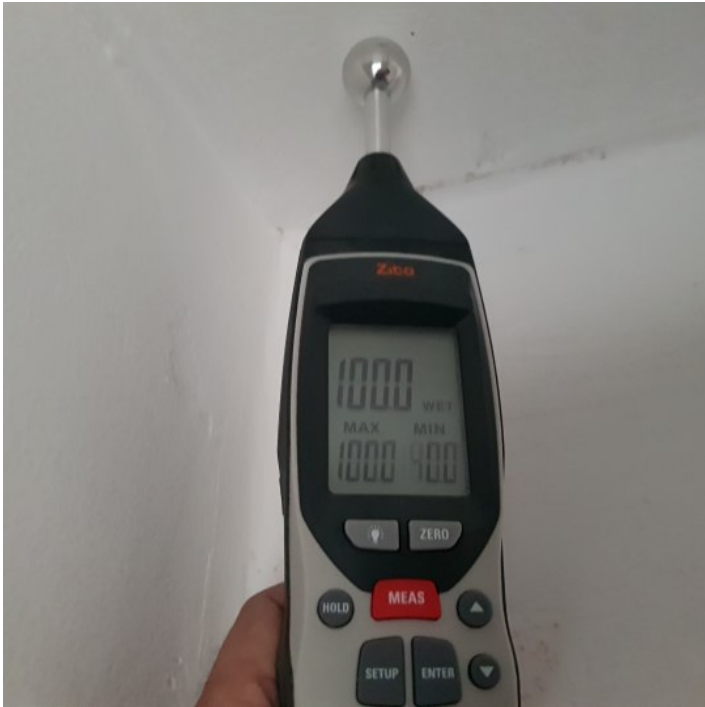
8.1. נמצא כשל באיטום - סימני רטיבות מעל החלון בפינת התקרה וללא גמר צבע ותיקוני שפכטל

מחיר	מחיר יחידה	כמות	תאור	המלצות:
1500 ש"ח	1500	1	נדרש בדיקה לטיפול ברטיבות בהתאם. לשייף קירות כולל תיקוני שפכטל וגמר צבע

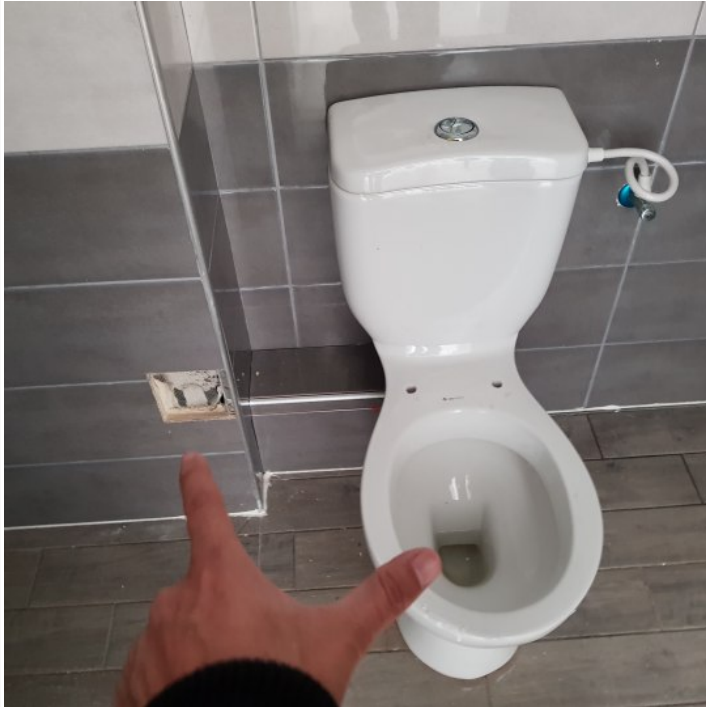
8.2. חסרים אביזרי סניטריה במקלחת ליד ממד חסר כיור ארון, ברז, ספון, מושב אסלה, נקודת אינטרפון. וכיסוי לנקודת בקרה

מחיר	מחיר יחידה	כמות	תאור	המלצות:
1200 ש"ח	1200	1	נדרש לספק ולהתקין

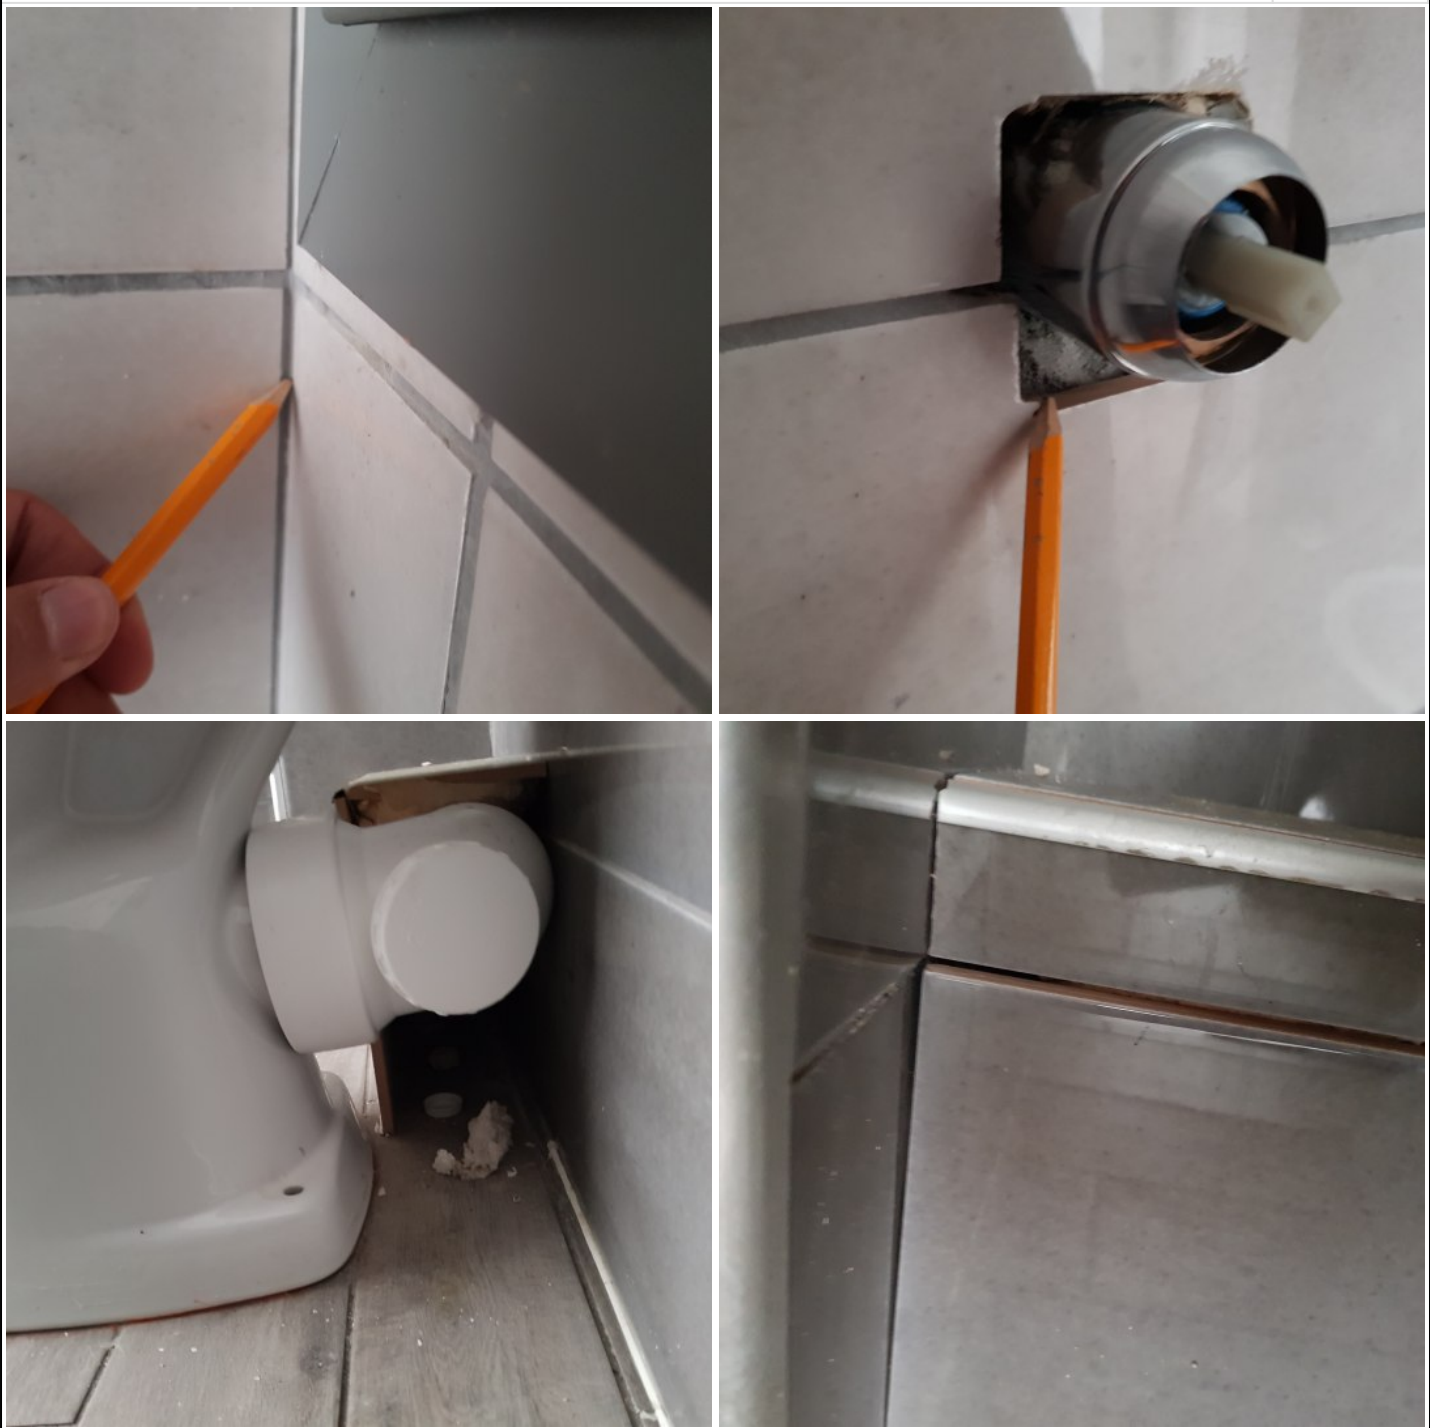
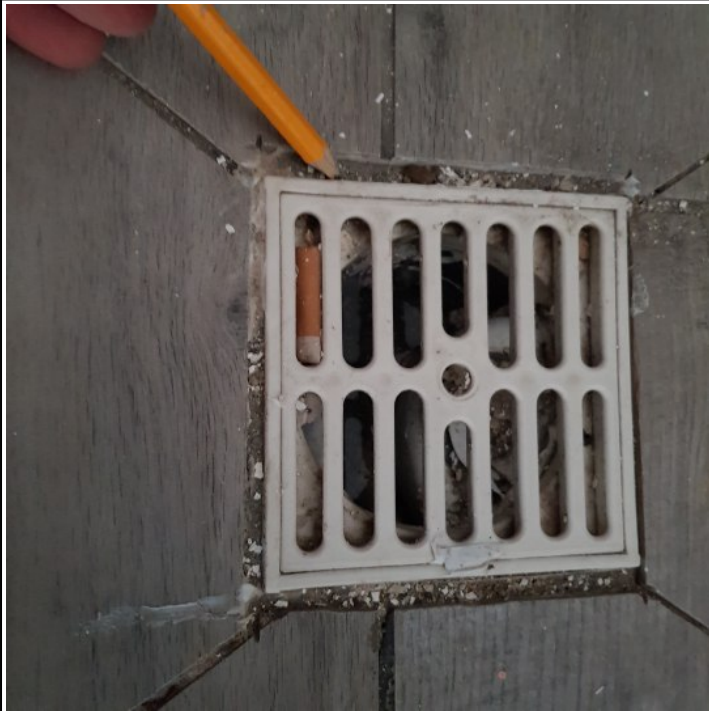
8.3. לא נמצא איטום מאחורי רוזטות של בברזים. ולא אטום בין אריחים במפגש קירות בחומר גמיש גם מסביב לרשת ניקוז מקלחון. ומאחורי אסלה לא נמצא גמר עבודה בחיפוי צינור ביוב. וחסרה רובה מקומי.

מחיר	מחיר יחידה	כמות	תאור	המלצות:
750 ש"ח	750	1	נדרש לאטום בחומר גמיש בכל מפגש קרמיקה בפינות ובנקודת ניקוז, ולהשלים רובה. ולהשלים בנייה ספסל מאחורי אסלה

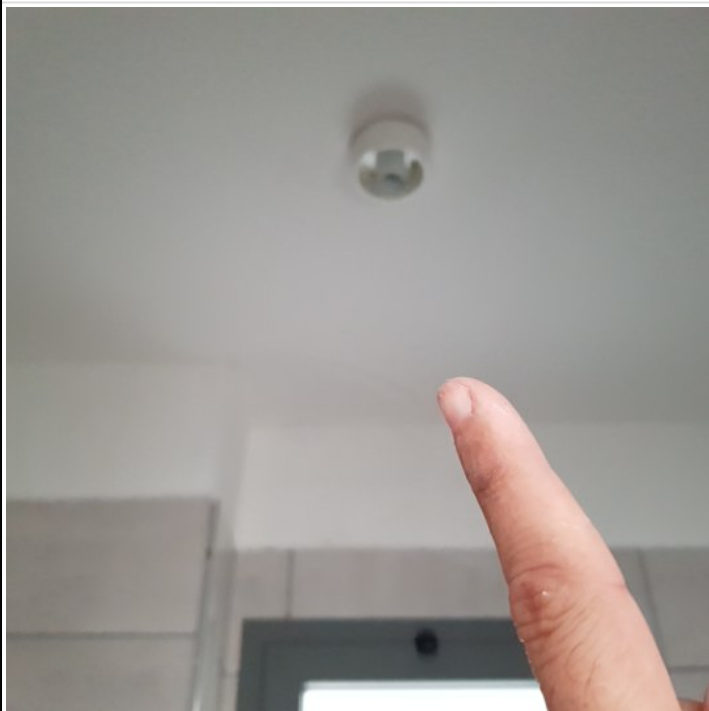
8.4. התקנה קרוב לגבול מקלחון

מחיר	מחיר יחידה	כמות	תאור	המלצות:
250 ש"ח	250	1	נדרש להזיז ל60 ס"מ מגבול מקלחון

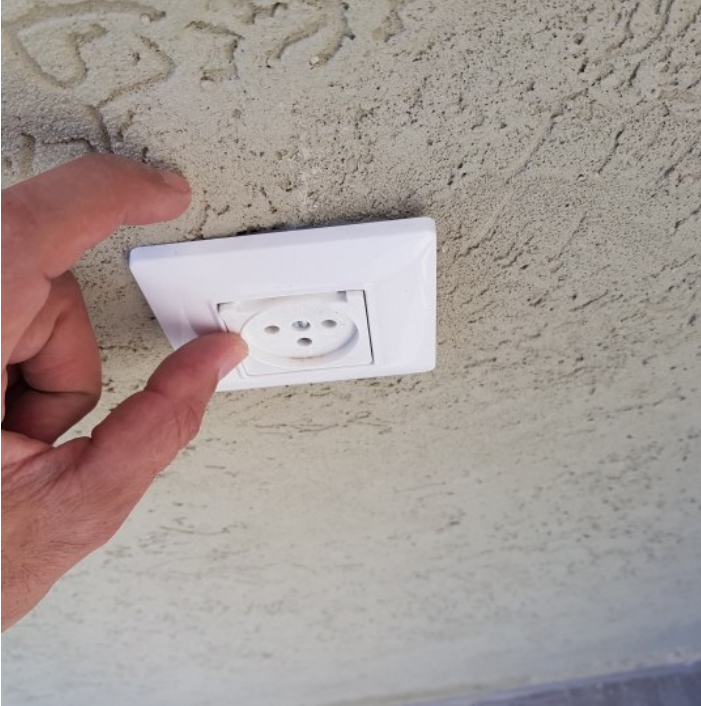
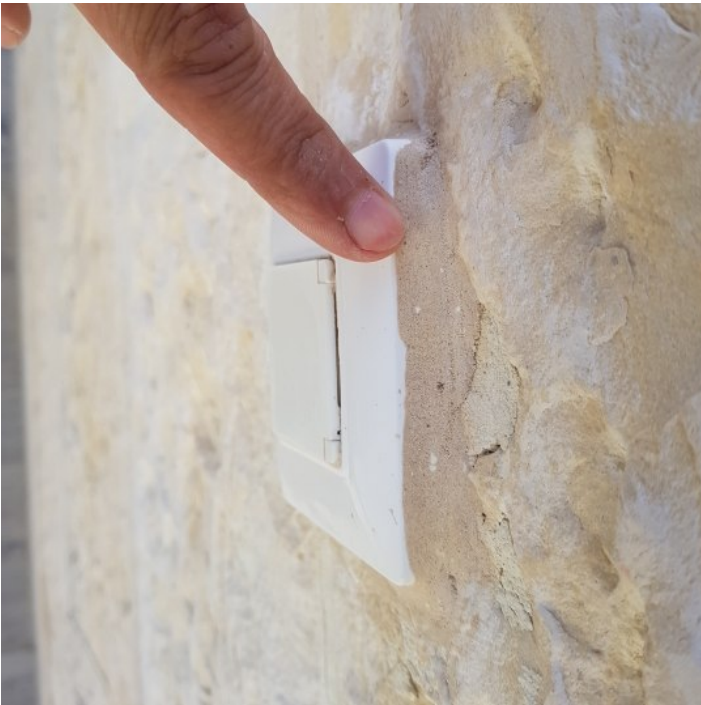
9.1. לא נמצא איטום גמיש מסביב לשקעים וללא מגן מכסה לשקע וללא איטום מסביב לנקודת תאורה

מחיר	מחיר יחידה	כמות	תאור	המלצות:
250 ש"ח	250	1	נדרש איטום מסביב לשקעים ותאורה ולהשלים מכסה לשקע מוגן

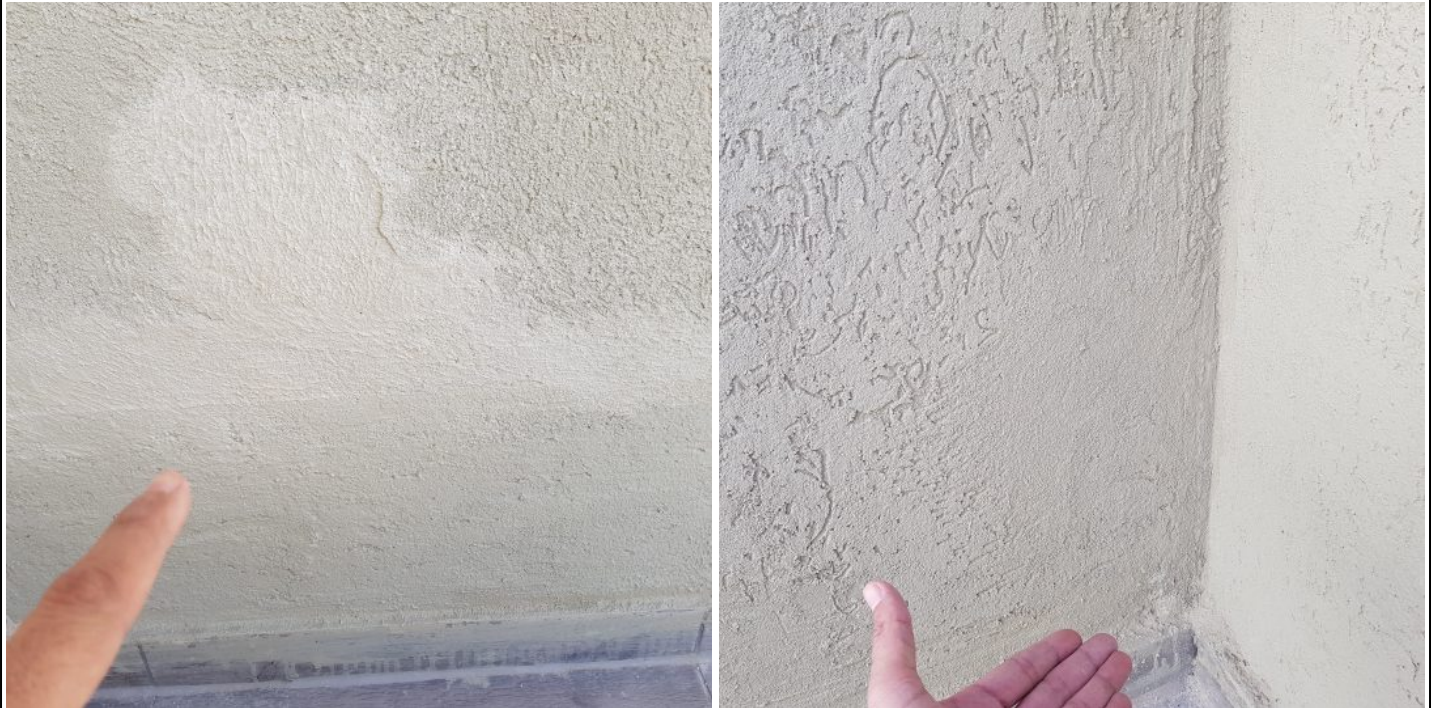
קירות מעקה ובניין נמצא ללא גמר שליכט כראוי ולא אחיד הוא בגוונים שונים .9.2

מחיר	מחיר יחידה	כמות	תאור	המלצות:
3500 ש"ח	3500	1	נדרש ליישם שליכט כראוי מחדש ובגוון אחיד

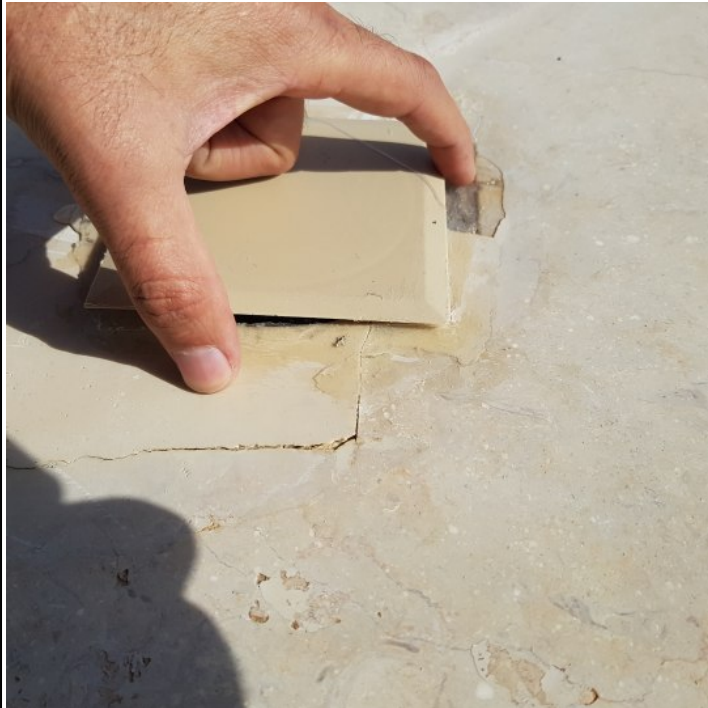
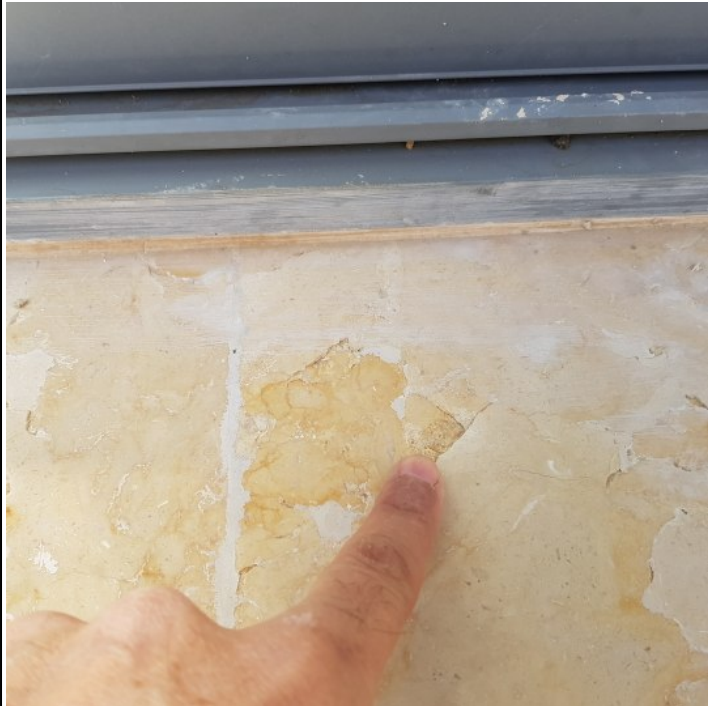
קופינג שיש נמצא עם קילופים של הדבק שיש או חסר כלל .9.3

מחיר	מחיר יחידה	כמות	תאור	המלצות:
650 ש"ח	650	1	נדרש טיפול בכל הקופינג ולשפר חיבורים

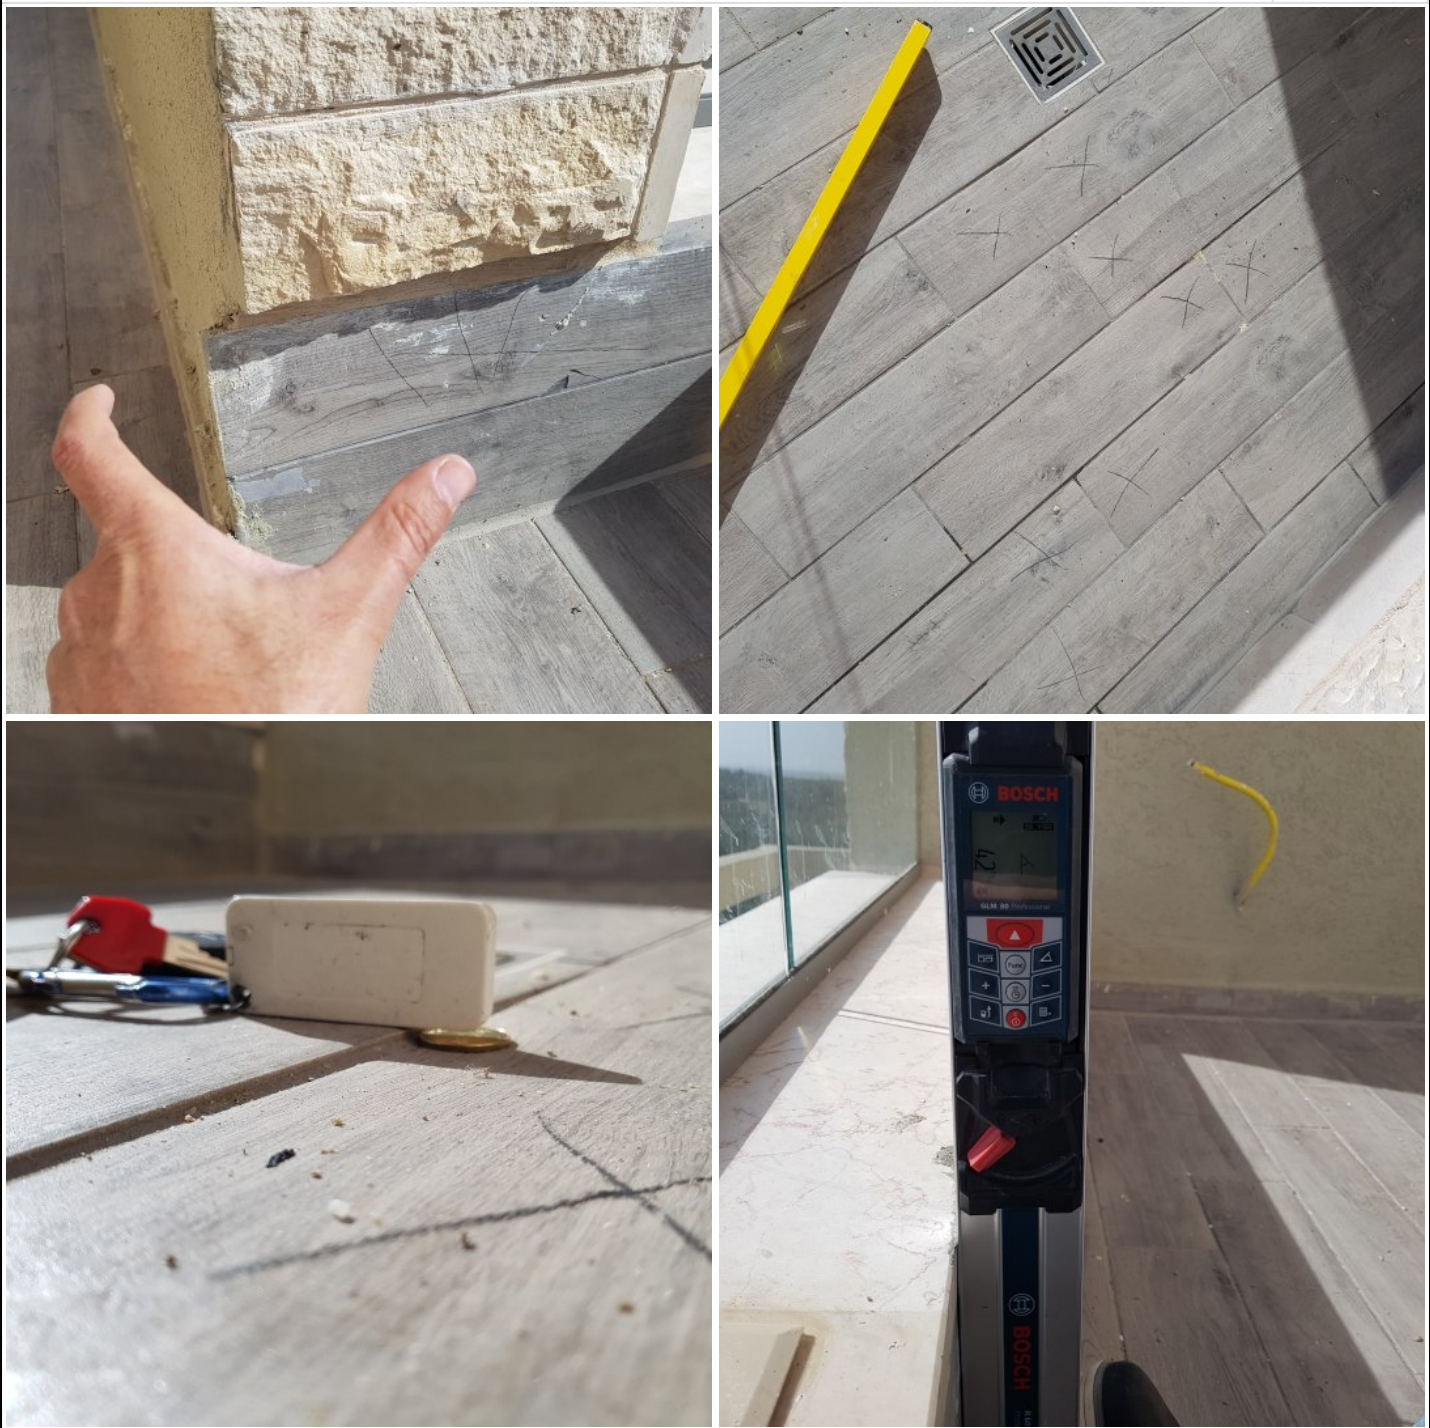
בריצוף מרפסת נמצאו אריחים שקועים מימין לניקוז מים ופגמים מתחת למעקה זכוכית לא נמצא פילוס באריחי קרמיקה מתחת למעקה ואריח בולט מעבר לקיר שליכט.

מחיר	מחיר יחידה	כמות	תאור	המלצות:
1080 ש"ח	120	9	נדרש להחליף אריחי קרמיקה שקועים ופגום במעקה	
2400 ש"ח	400	6	נדרש לפלס קיר מתחת למעקה זכוכית בסטייה של 4.2%

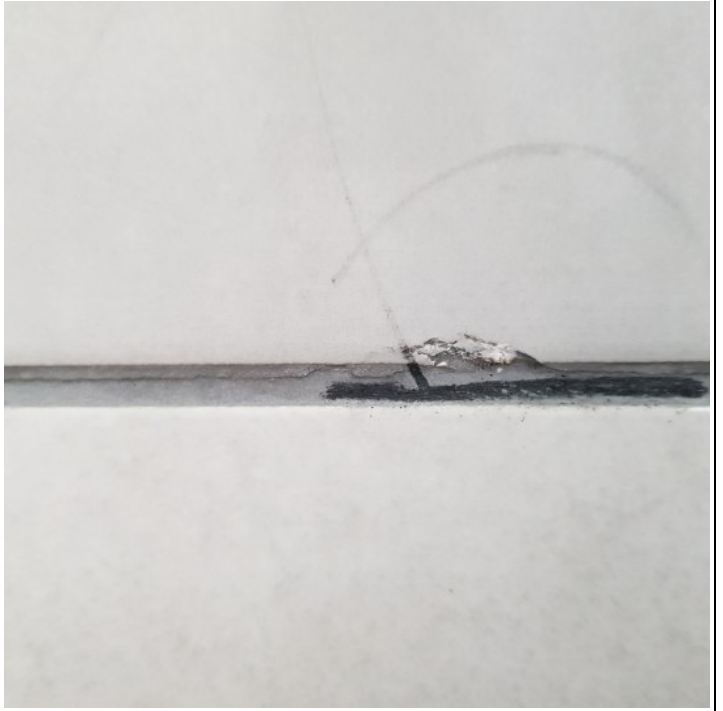
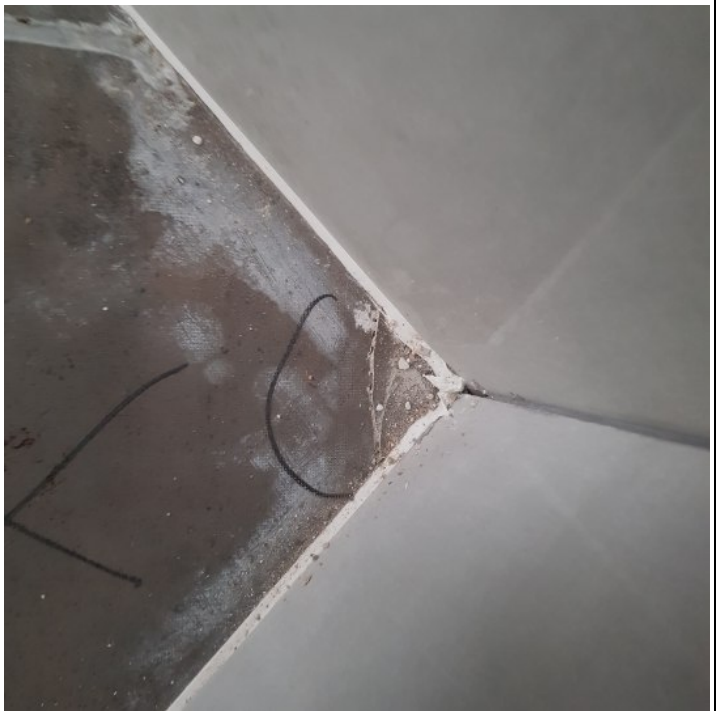
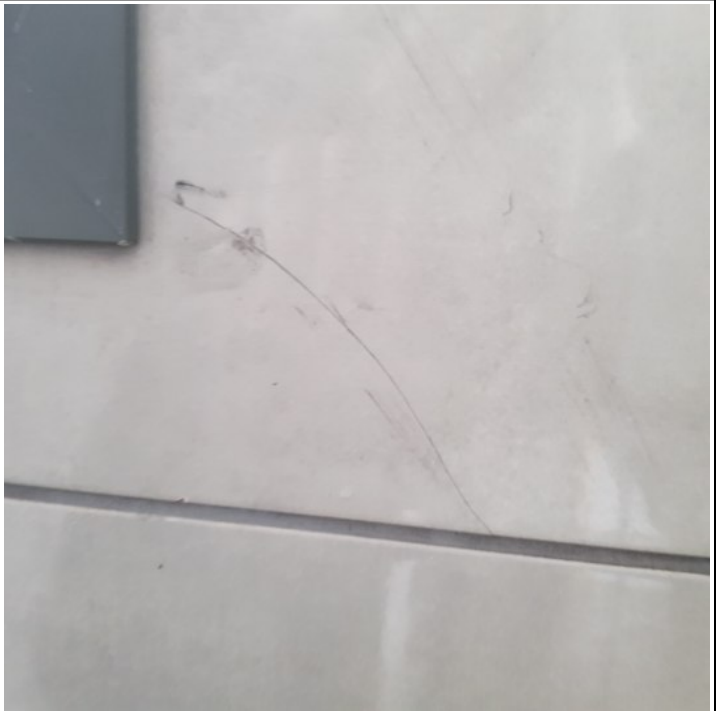
למציאות בקירות 3 יח מסביב לאנטרפופץ מימין לחלון . אריחי קרמיקה פגומים גם ברצפה במקלחון ומתחת לכיור וחסרה רובה מקומי

מחיר	מחיר יחידה	כמות	תאור	המלצות:
840 ש"ח	120	7	נדרש להחליף אריחי קרמיקה פגומים גם בקירות וברצפה. ולהשלים רובה כולל איטום גמיש בפינות בין הקירות ובין הריצוף
