דו"ח ליקויים

בדיקה	דו"ח ליקויים
תאריך הבדיקה	11/01/2019
מספר דו"ח	1636
נוכחים בבדיקה	בעלי דירה ונציגי קבלן
שעה בדיקה	8.30

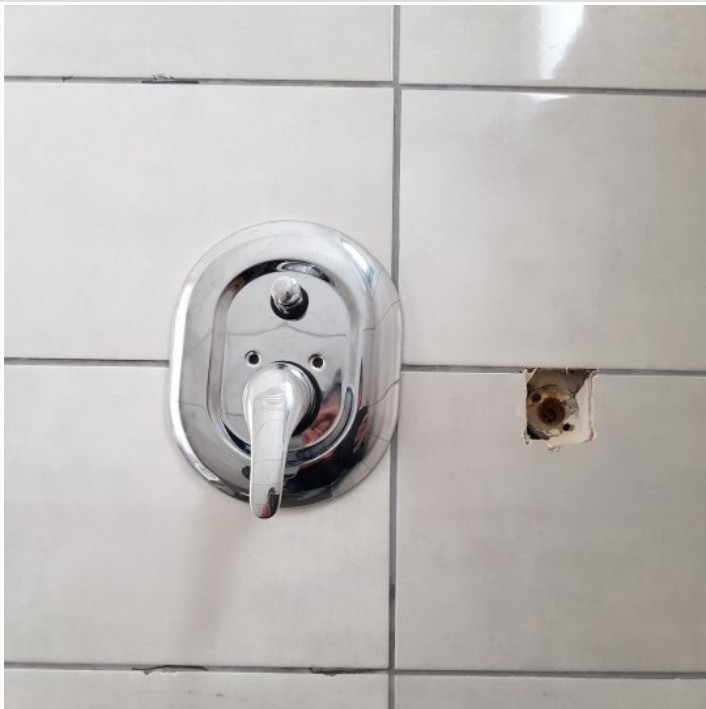
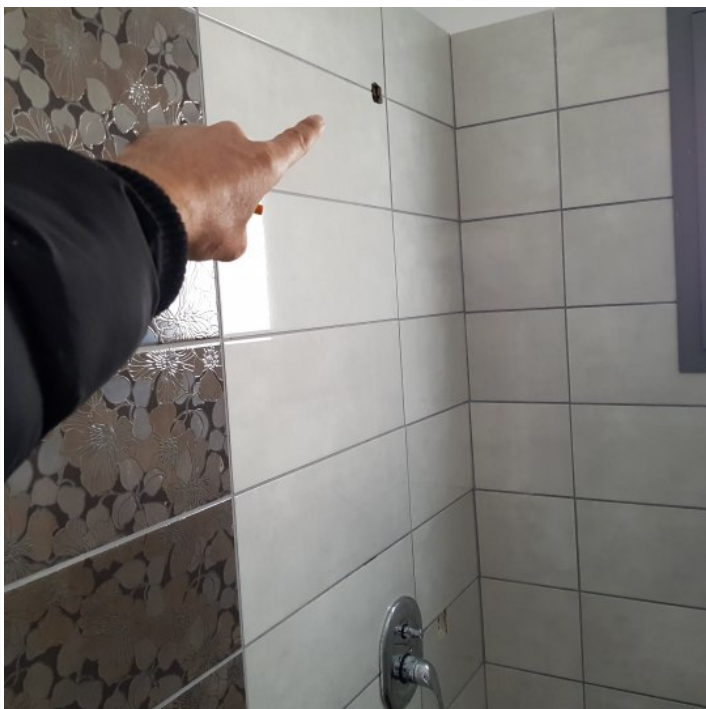
10.2. לא נמצא כיור כולל ברז כולל ארון לא נמצא מושב אסלה לא נמצא נקודת מים למקלחת ולא נמצא מזלף לטוש וברז האינטרפוף הותקנה עקום

מחיר	מחיר יחידה	כמות	תאור	המלצות:
3000 ש"ח	3000	1	נדרש לספק ולהתקין וליישר ברז אינטרפוף כולל השלמת ברגים שחסרים ולאטום מאחורי הלבשת הברז ובנקודות כלל

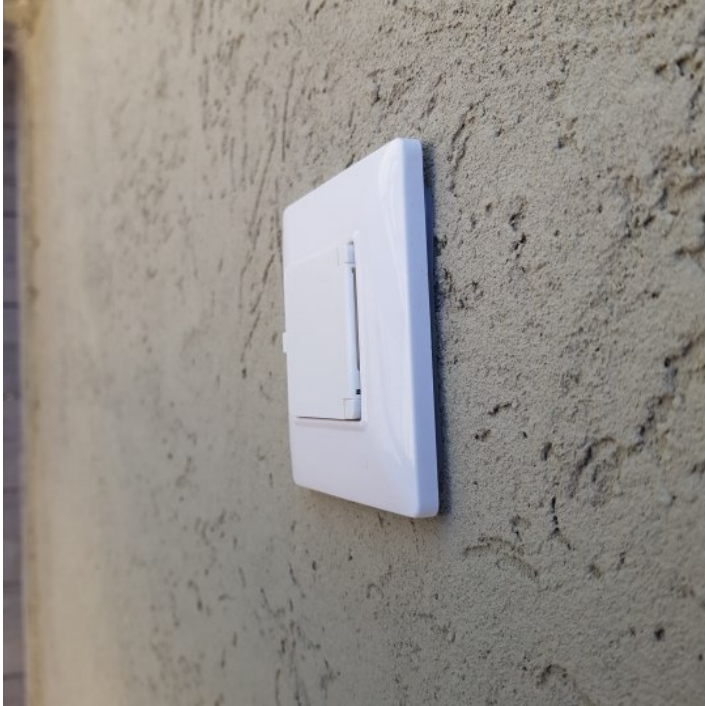
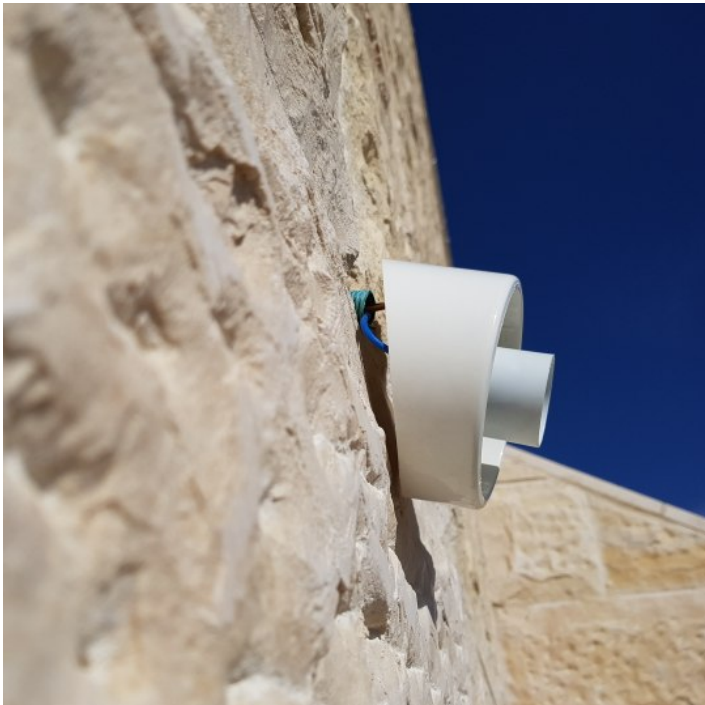
11.1. משקעים נמצאו לא אטומים כולל לתאורה בחומר גמיש

מחיר	מחיר יחידה	כמות	תאור	המלצות:
120 ש"ח	120	1	נדרש איטום מסביב לשקעים ותאורה

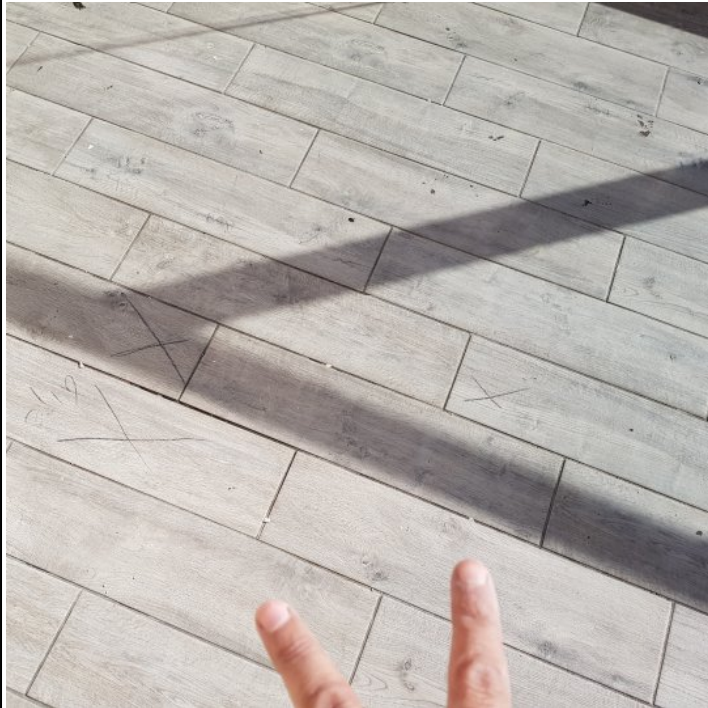
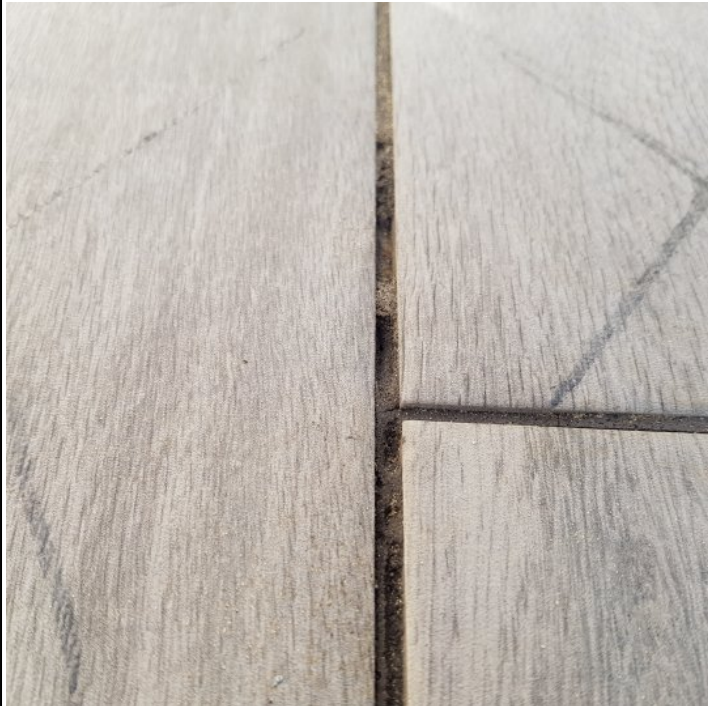
11.3. נמצאו אריחים בולטים מעל 1 וחצי מילימטר בניגוד לתקן 789. או 1.555 6 יחידות סומנו בשטח.

מחיר	מחיר יחידה	כמות	תאור	המלצות:
720 ש"ח	120	6	נדרש ליישר 4 יח אריחים ולהשלים רובה חסרה מקומי
